LAUDO TÉCNICO DA VISTORIA

VISTORIA TÉCNICA NO EDIFÍCIO DA **CÂMARA MUNICIPAL DE MUNIZ FREIRE** SITUADO NA RUA JOÃO IVO AGUILAR, 202, CENTRO, MUNIZ FREIRE, ESTADO DO ESPIRITO SANTO, CEP 29.380-000, REALIZADA NOS DIAS 25/08/2021 E 26/08/2021 POR **ANTONIO FERNANDES MAMEDE**, ENGENHEIRO CIVIL, CREA RJ 20.959/D VISTO ES.

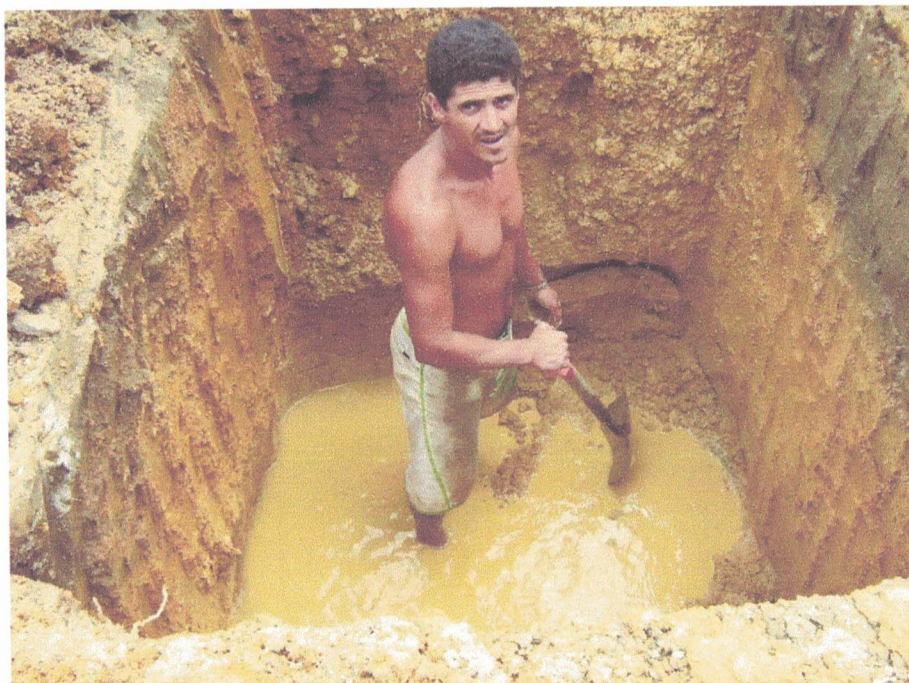
Figura 22 – Escavação da fundação.
- A fotografia indica solo argilo-arenoso amarelo.
-Indicação de águas de infiltração superficial.

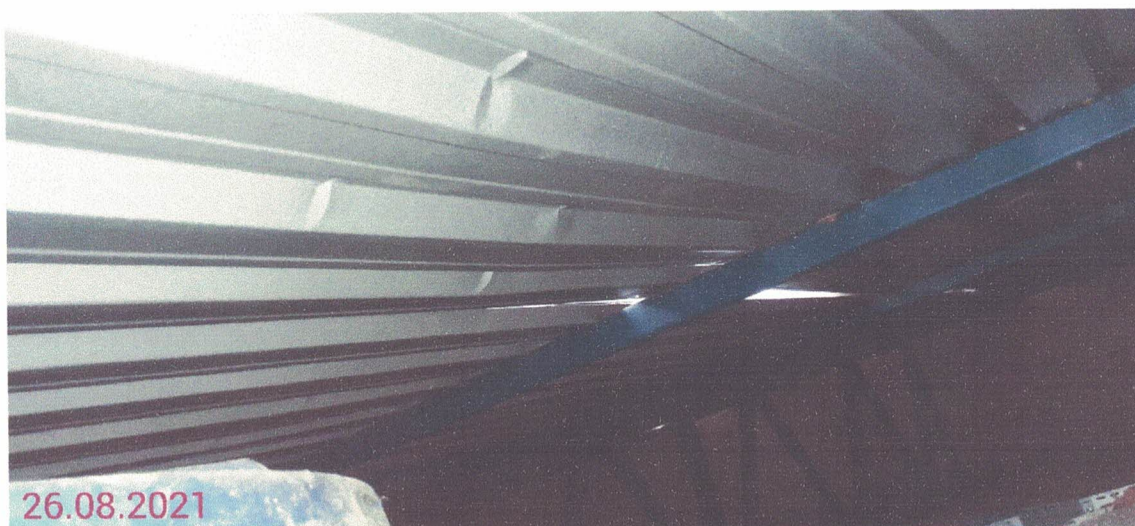
Quanto as infiltrações nos tetos de gesso do pavimento térreo provenientes de aberturas de telhas e amassamentos de telhas no pavimento da cobertura, classificamos de **RISCO CRÍTICO** por duas razões, sendo a primeira por possibilitar possíveis paralizações durante chuvas próximas e aumento excessivo de custo de manutenção devido a excessiva quantidade de telhas amassadas e soltas.

O telhado possui aberturas que possibilitam infiltrações de água, o que analisamos mais detalhadamente na inspeção. As fotografias tiradas do telhado apontam necessidade de reparação de telhas amassadas, desencontradas em regiões de recobrimento, bem como de rufos e contra rufos amassados, – rufo é o correspondente a região mais alta e em nível do telhado junto a parede da fachada principal e o contra rufo é na região inclinada do telhado ou seja na direção das fachadas laterais –, e de calha de escoamento de águas pluviais. Há fiação exposta no telhado, colocada após a construção para diversos fins, que certamente provocou esses amassamentos de telhas, devido a subida ao referido telhado de pessoas não habilitadas para andar sobre as mesmas. Portanto necessário é a reparação deste telhado com substituição de telhas amassadas e um plano de manutenção do mesmo, com equipamentos/acessórios auxiliares a evitar futuros amassamentos de telhas e procedimentos de manutenção a serem utilizados, bem como de segurança, evitando assim tais dificuldades futuras.

Figura 27 – Visão de aberturas entre telhas e telhas amassadas.

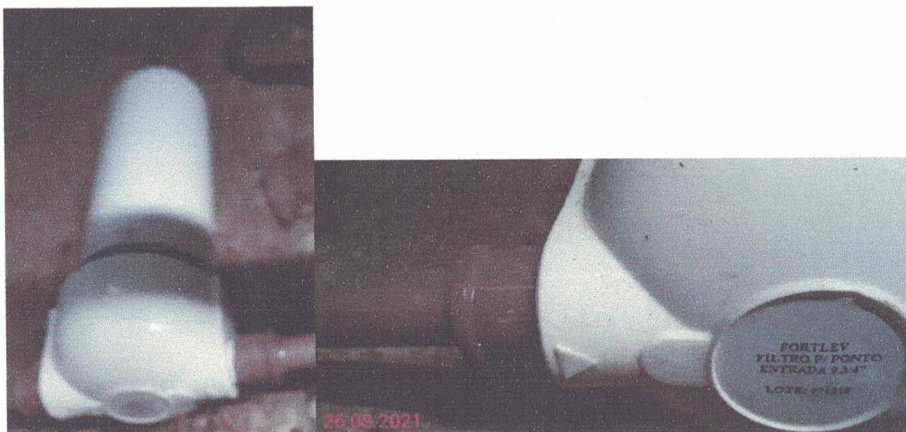
Figura 31 e 32 – Filtro de água no forro do telhado

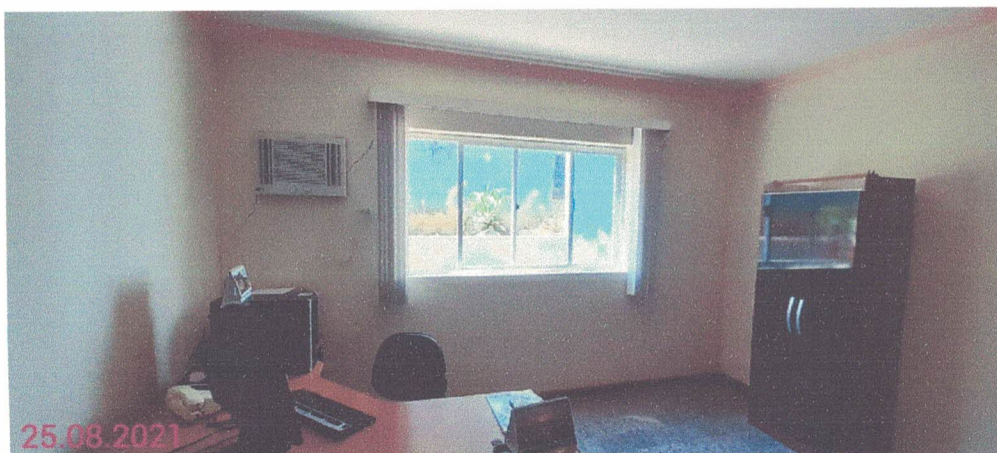
Figura 33 – Rachadura em torno de ar condicionado e janela

Para eliminar as trincas e fissuras de paredes, será necessário uma correção dessas trincas a nível de revestimento do emboço, com tratamento das referidas trincas no emboço e conseqüente conserto das pinturas a nível de emassamento da referida pintura.

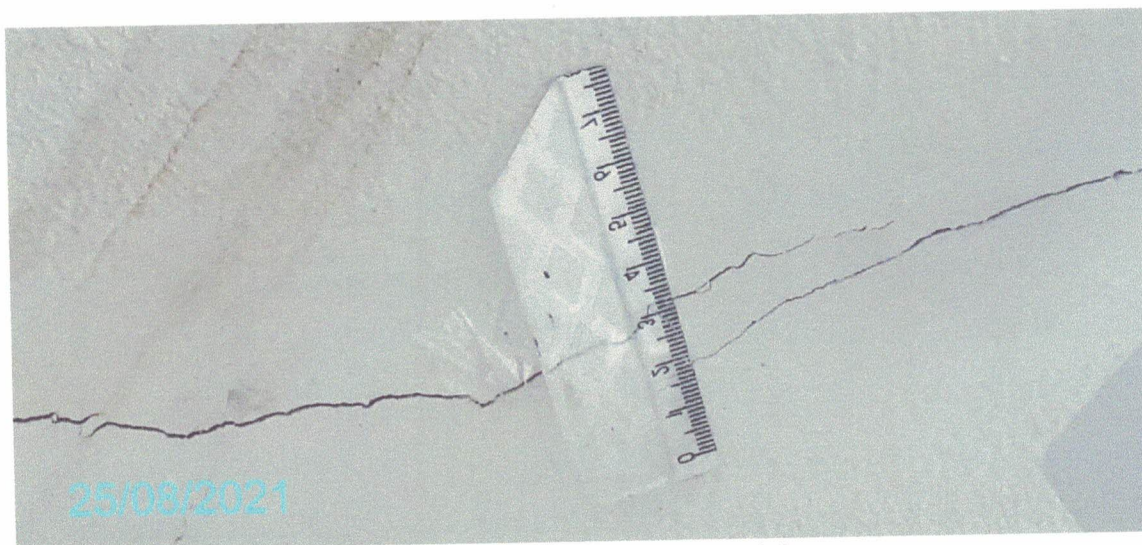
Desta forma as rachaduras de paredes na sala 1 e 2, bem como a da parede da cozinha do subsolo, determinam um **RISCO CRÍTICO** se observarmos que ocasiona custo excessivo de manutenção ou recuperação destas rachaduras. Já as fissuras e trincas na integralidade da edificação podemos classificar de **RISCO MÉDIO** pois as fissuras e trincas podem ser restauradas sem prejuízo de funcionalidade da Câmara.

Figura especial 1 – Parede da cozinha

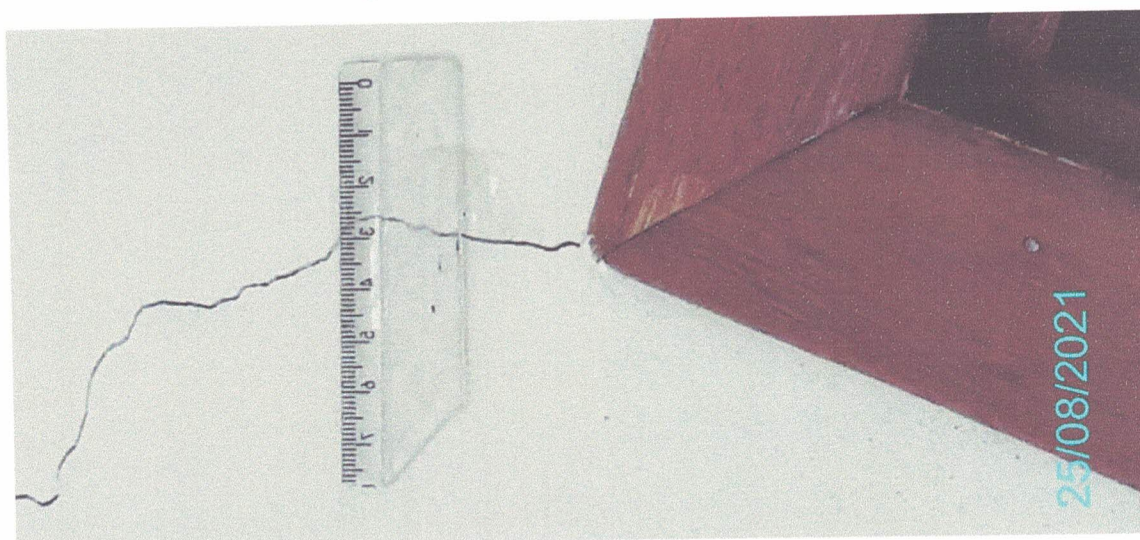
Figura especial 2 – Parede da sala 1

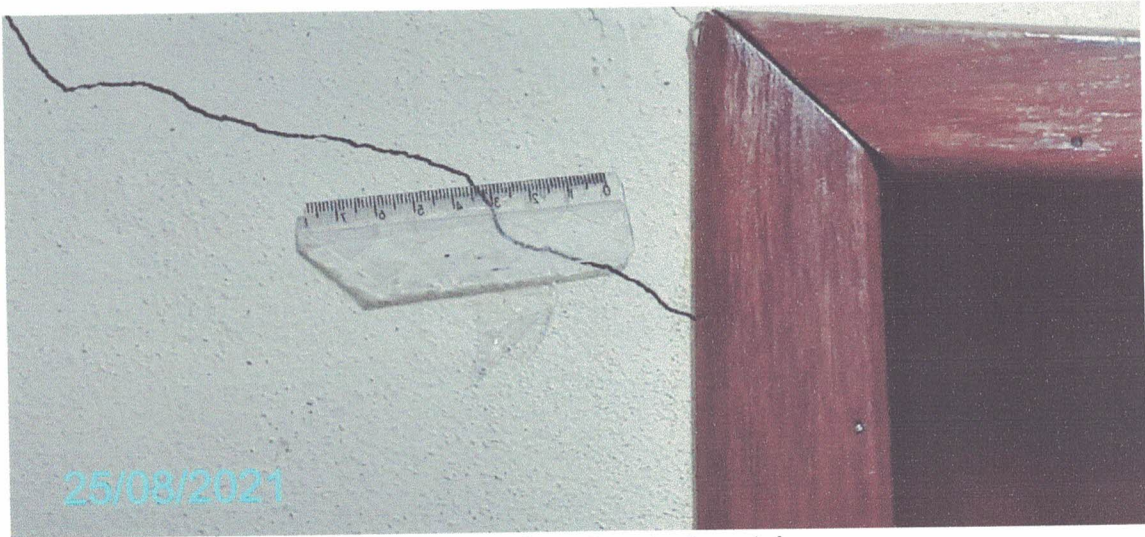
Figura especial 4 – Parede da cozinha
