SERVIÇO DE DEMOLIÇÃO DE PARTE DA
ESTRUTURA DO TELHADO DO PRÉDIO COM
REMOÇÃO DE ENTULHO E LIMPEZA DA
CÂMARA MUNICIPAL DE MUNIZ FREIRE/ES

MEMORIAL DESCRITIVO DE DEMOLIÇÃO DA PLATIBANDA

OBJETO: **DEMOLIÇÃO DA PLATIBANDA EM ALVENARIA CERÂMICA EXISTENTE SOBRE A LAJE DE COBERTURA.**

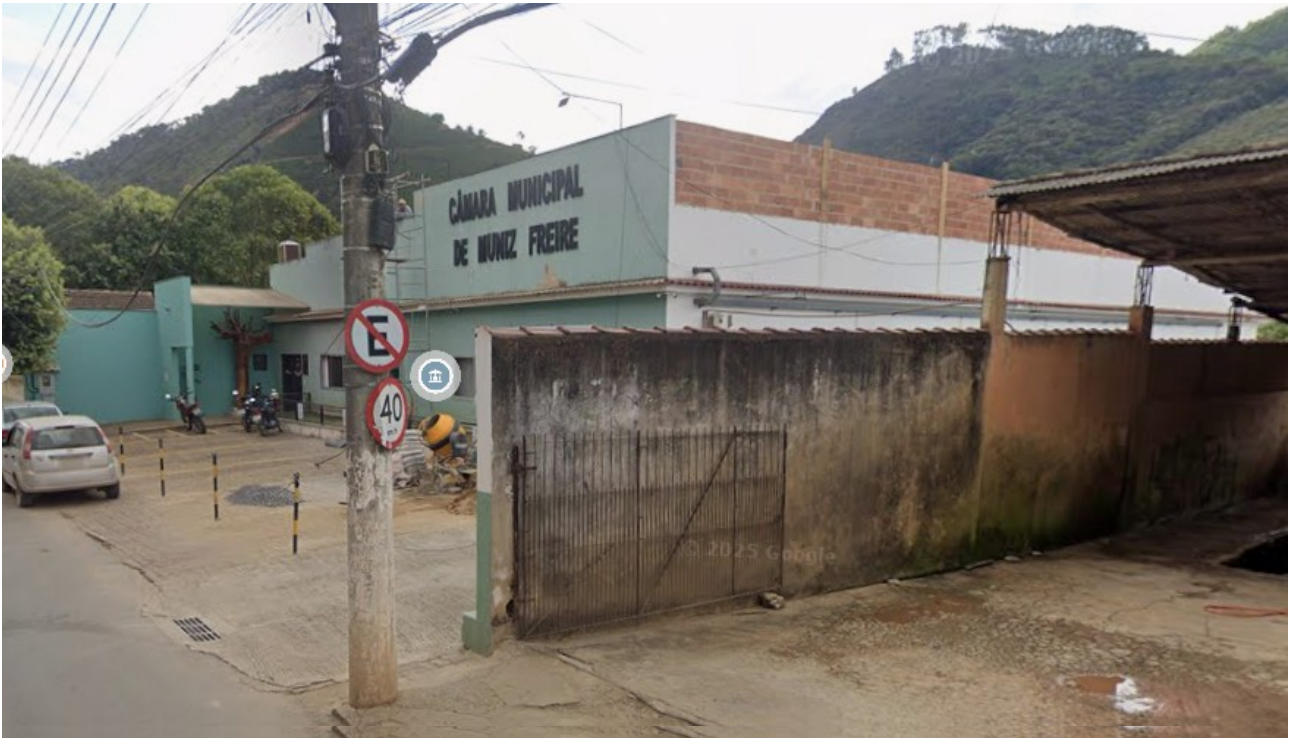
Figura 2 - Câmara Municipal de Muniz Freire durante a reforma (07/2024 - conforme Google Street View)

Através da Figura 2 podemos observar claramente como fora executando a platibanda, somente com alvenaria cerâmica, ausentando-se a presença de elementos estruturais para garantir o contraventamento da platibanda e sua devida amarração.

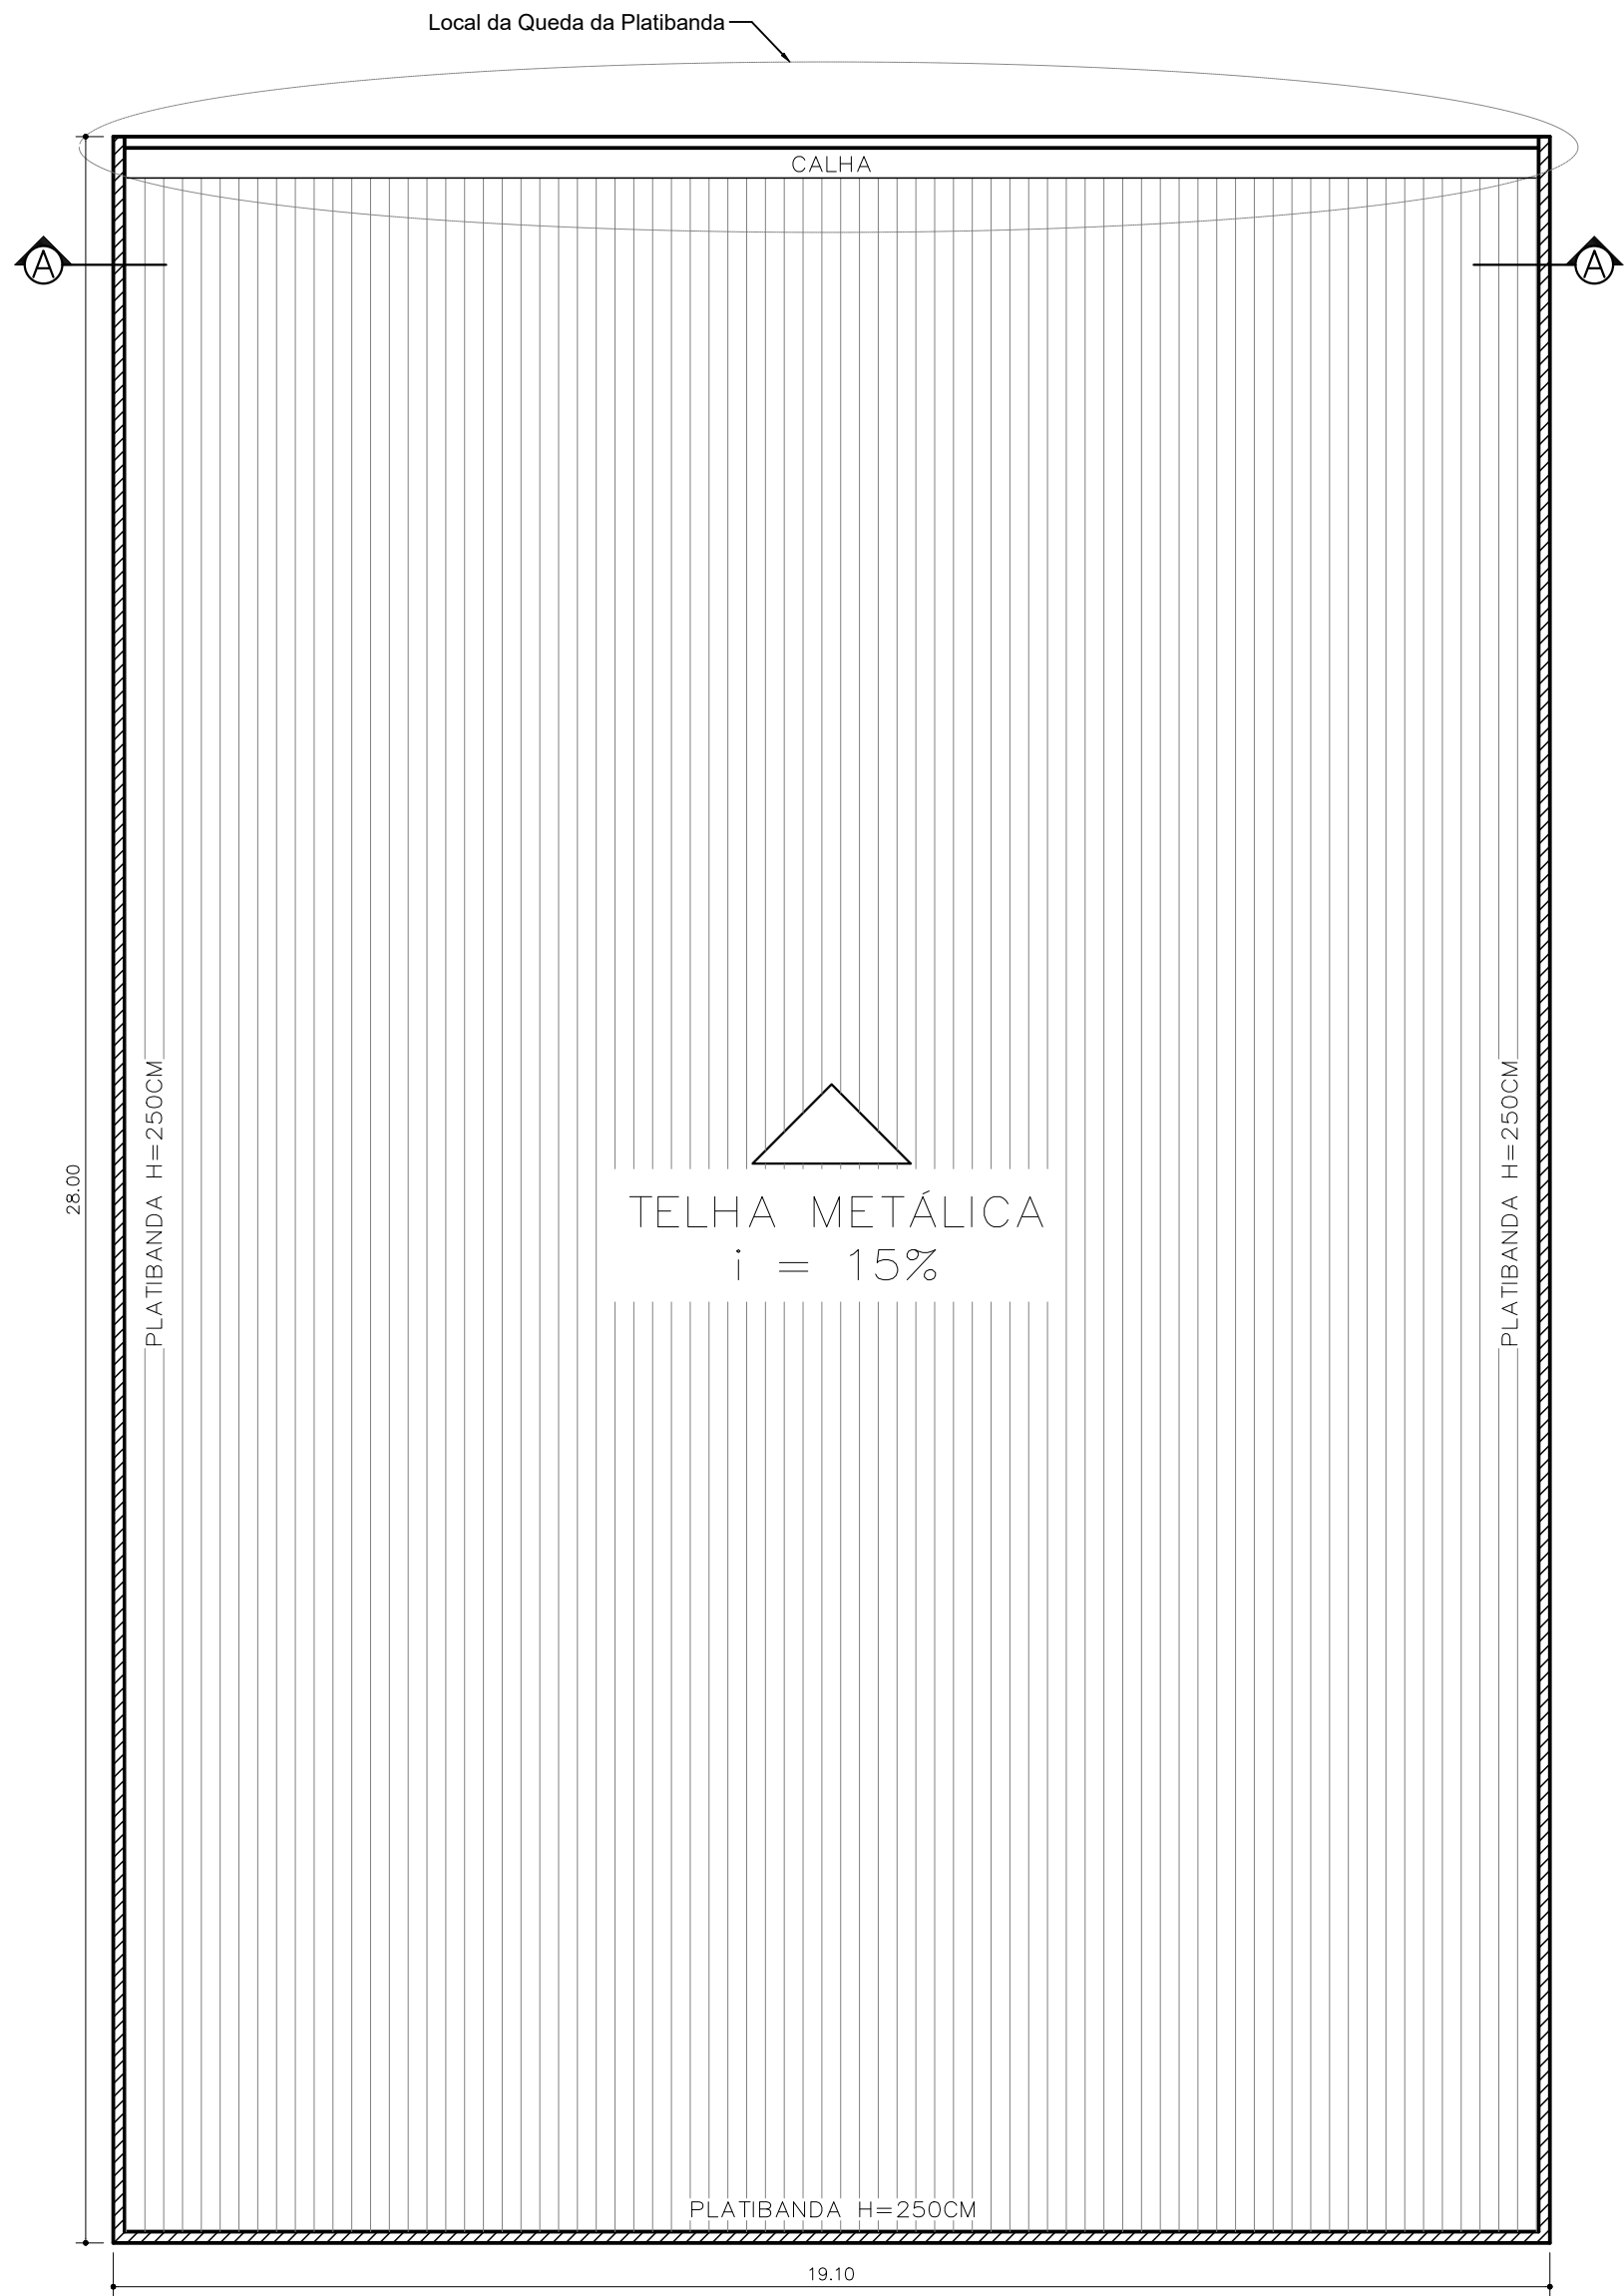
01 PLANTA BAIXA DA COBERTURA

PLATIBANDA A DEMOLIR
(A= 140,00m²)

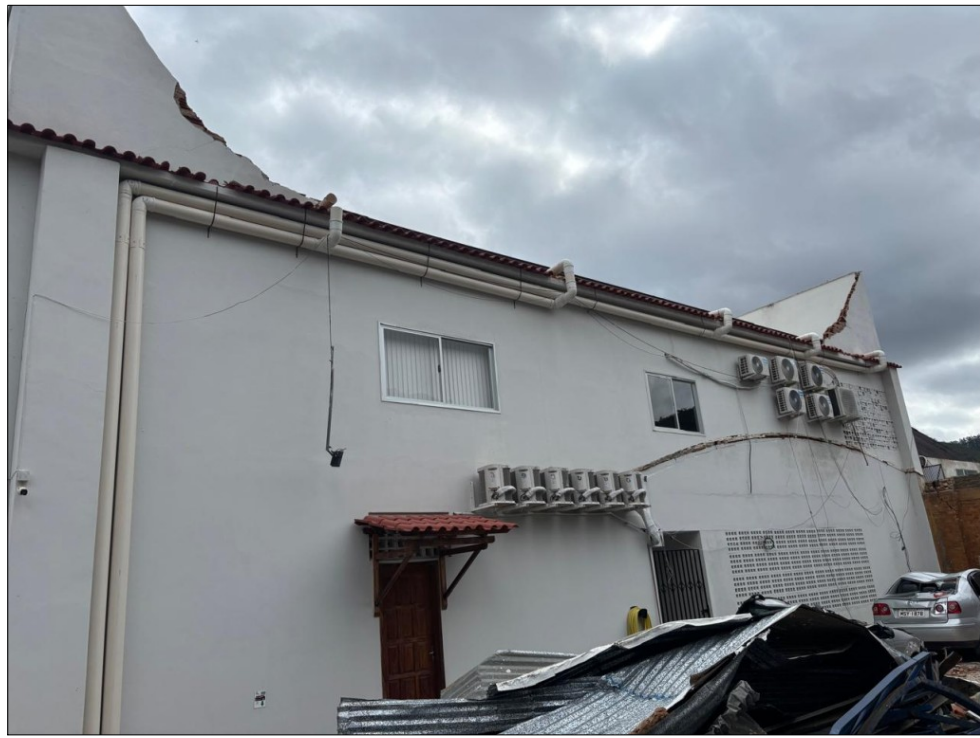
03 IMAGEM - PLATIBANDA COLAPSADA

PLATIBANDA COLAPSADA
(A= 47,00m²)
