LAUDO TÉCNICO DA VISTORIA

VISTORIA TÉCNICA NO EDIFÍCIO DA **CÂMARA MUNICIPAL DE MUNIZ FREIRE** SITUADO NA RUA JOÃO IVO AGUILAR, 202, CENTRO, MUNIZ FREIRE, ESTADO DO ESPIRITO SANTO, CEP 29.380-000, REALIZADA NOS DIAS 25/08/2021 E 26/08/2021 POR **ANTONIO FERNANDES MAMEDE**, ENGENHEIRO CIVIL, CREA RJ 20.959/D VISTO ES.

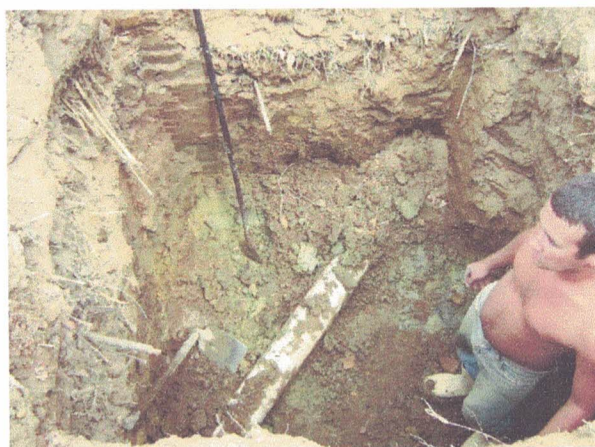
A Presidente da Câmara Municipal de Muniz Freire, Vilma Soares Louzada, já durante o dia reuniu os secretários da Prefeitura de Muniz Freire, Senhores Eduardo Afonso e Vinicius, o primeiro Secretário de Assuntos Externos da Prefeitura e o segundo Secretário de Obras. Com eles, estavam a Sra. Presidente Vilma e eu. Foi apresentado a situação de esgotamento atual da rua em frente a Câmara, que utiliza um ralo da rua com apenas uma tubulação de PVC, de diâmetro 150, completamente entupida, escoando do ralo, de maneira subterrânea vai até a rampa e se prolonga até o rio nos fundos do terreno da Câmara. Ocorre que a tubulação estava interrompida na rampa de acesso, por conta de esmagamento pelas raízes da árvore, que a obstruíram. Atualmente está entupida de areia e detritos novamente.

Figura 18 – Tubulação que estava obstruída e se mantém atualmente obstruída.

- Ação de raízes da árvore.

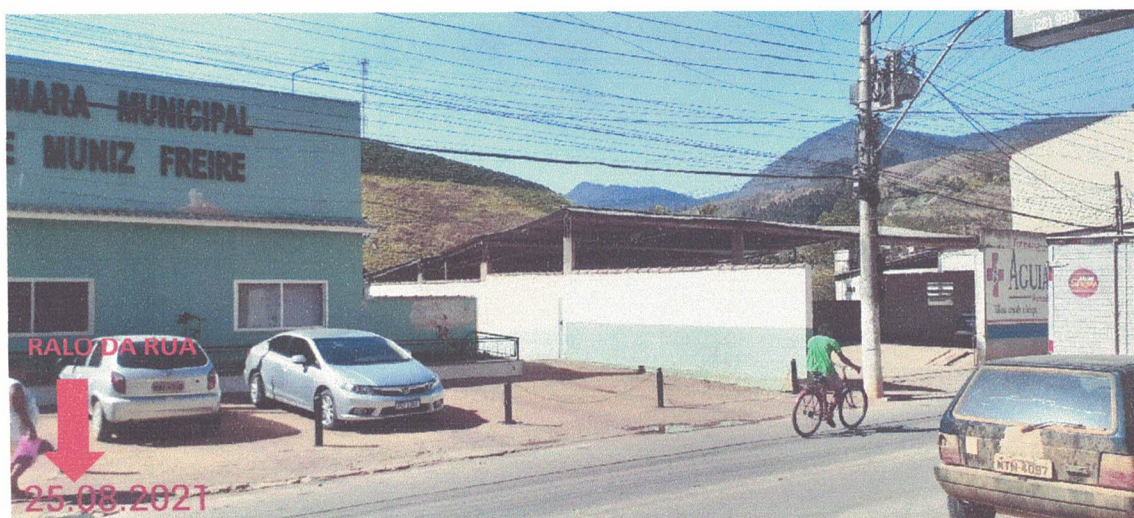
No dia 21 de abril em nossa primeira visita, presenciamos chuva intensa com queda de granizo que encheu a rua d'água na altura acima do meio fio em frente ao lote de terreno da Câmara. Portanto, os ralos da rua não dão vazão ao excesso de água de chuva que caiu, pois ficaram acumuladas até duas horas após as chuvas.

Figura 19 – Ralo em frente a Câmara atualmente sem saída de águas.

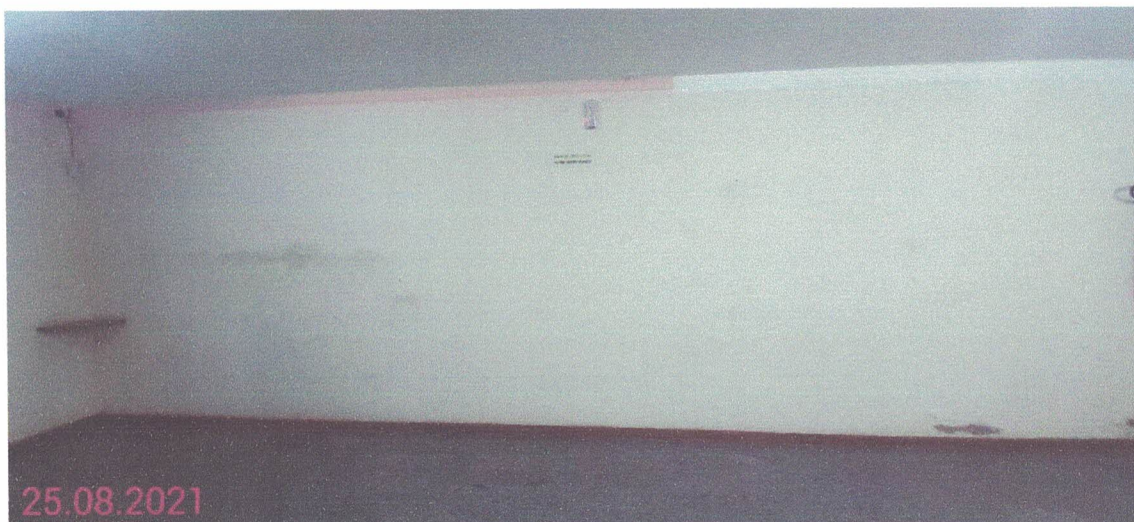
A parede extrema de frente da Câmara é uma parede estrutural, suportando ações de cargas verticais e horizontais. Esta parede, no projeto acima referenciado, limita-se com a sala 01, a cozinha e o salão no pavimento de subsolo. Ocorre que esta parede na região do salão tem grande dimensão e estruturalmente deveria se apoiar nas quatro direções, porém, pelo projeto referenciado, está armada apenas na direção horizontal. O projeto não menciona as armações verticais – não significa que não tenham se realizado. Dessa forma, tendo este vão horizontal do salão cerca de 7,50 metros de comprimento, proporciona deformação no sentido das cargas horizontais externas – empuxo do solo na frente da Câmara – ou seja, na direção interna do salão e sendo este de grande extensão – o vão -, provoca um deslocamento na direção inversa na região da sala 1 e na região da cozinha, pois as paredes ortogonais da sala e da cozinha servem de apoio a esta parede de fachada. As rachaduras encontradas ali apontam para isso. As paredes ortogonais a essa parede extrema na sala 1 e na cozinha estão rachadas junto aos vãos limites.

Figura 23 – Parede estrutural do subsolo, vendo-se a esquerda a parede da cozinha.

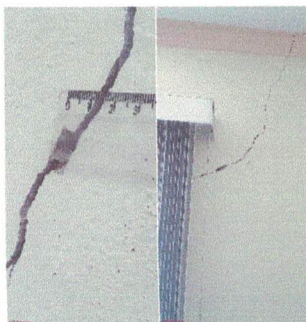
Desta forma as rachaduras de paredes na sala 1 e 2, bem como a da parede da cozinha do subsolo, determinam um **RISCO CRÍTICO** se observarmos que ocasiona custo excessivo de manutenção ou recuperação destas rachaduras. Já as fissuras e trincas na integralidade da edificação podemos classificar de **RISCO MÉDIO** pois as fissuras e trincas podem ser restauradas sem prejuízo de funcionalidade da Câmara.

Figura 24 e 25 – Parede rachada na sala 1 junto a parede estrutural.

Para eliminar as trincas e fissuras de paredes, será necessário uma correção dessas trincas a nível de revestimento do emboço, com tratamento das referidas trincas no emboço e conseqüente conserto das pinturas a nível de emassamento da referida pintura.

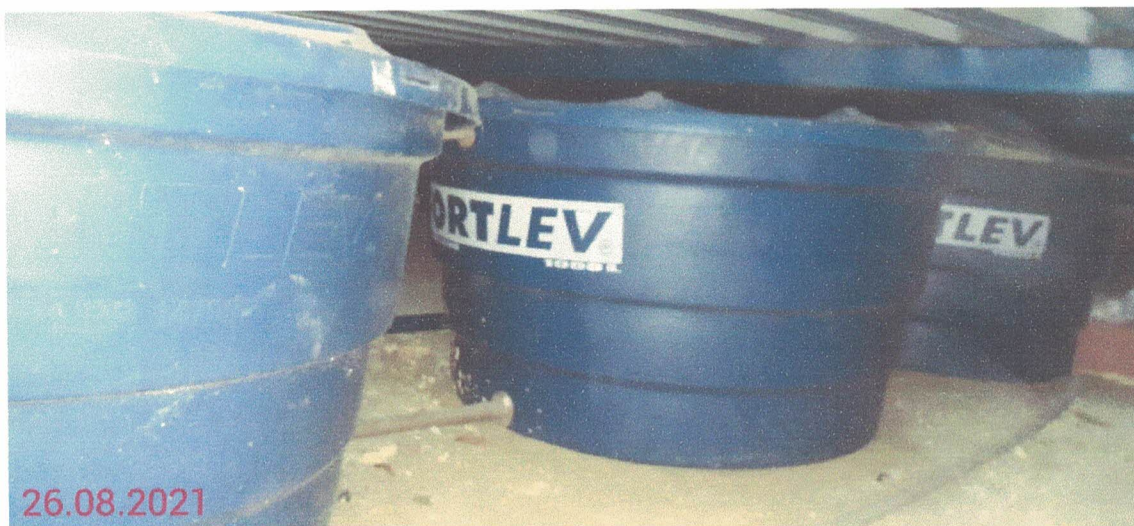
As caixas de água estão no forro do telhado e são três unidades. As mesmas tem preservação da qualidade da água potável e estanqueidade da água ao exterior. São caixas excelentes de polipropileno, observamos areia ao fundo das mesmas e a existência de um filtro na tubulação de saída, possivelmente de carvão, sem etiqueta dedata de manutenção, o que nos leva a crer necessário ser, a substituição imediata deste filtro, bem como a limpeza das caixas de água. A acessibilidade as caixas de água são pela despensa da cozinha no pavimento térreo, por abertura no teto de gesso e por abertura, com sessenta centímetros acima do teto de gesso, na laje do telhado, exigindo esforço e risco da pessoas que acessam. Dessa forma é necessário haver uma escada simples, leve para este fim, a disposição na Câmara Municipal.

Figura 30 – Visão das caixas d' água.

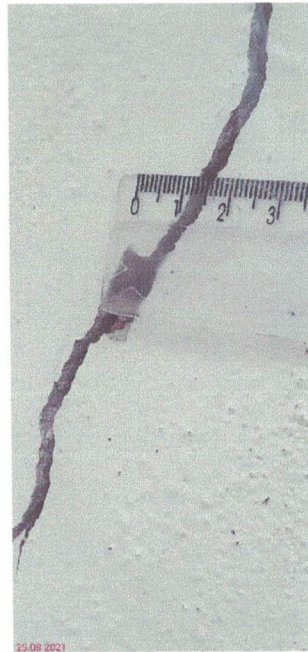
Figura 34 – Rachadura em torno do ar condicionado e janela
- Sala 1 – Pav. Subsolo – Sala “José Antonio de Oliveira”

Esta sala 1 por estar próxima a parede estrutural de arrimo – limite terreno ou frente da Câmara -,e por estar sobrecarregada com carga adicional das paredes-, conforme explicamos nos parágrafos anteriores, sofreu mais deformações que as demais salas.

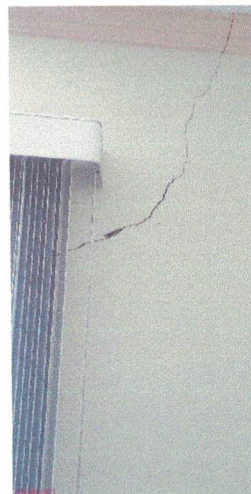
Figura 35 – Rachadura em torno da janela
-Sala1– Pav. Subsolo – Sala “José Antonio de Oliveira”

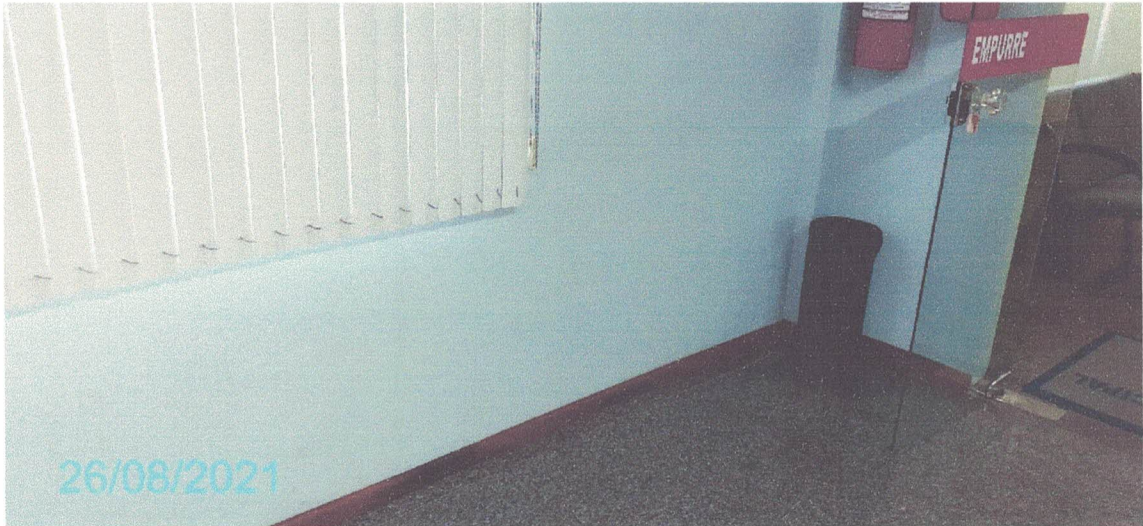
As trincas e fissuras de paredes do pavimento térreo ocorrem da mesma forma que no pavimento de subsolo, sendo mais evidente nas salas que contém vigas de borda, ou seja, de extremidade de pavimento, nas periferias da fachada e na periferia do vão da rampa interna. Evidenciando assim que estas paredes nestas regiões possuem flechas diferidas maiores que a de projeto.

Figura 249 – Paredes do Pavimento Térreo

Figura 250 – Paredes do Pavimento Térreo

Figura 251 – Paredes do Pavimento Térreo

Figura 252 – Paredes do Pavimento Térreo

Figura 253 – Paredes do Pavimento Térreo

Figura 254– Paredes do Pavimento Térreo

Figura 255 – Paredes do Pavimento Térreo

Figura 256 – Paredes do Pavimento Térreo

Figura 257 – Paredes do Pavimento Térreo

Figura 258 – Paredes do Pavimento Térreo

Figura 259 – Paredes do Pavimento Térreo

Figura 260 – Paredes do Pavimento Térreo

Figura 261 – Paredes do Pavimento Térreo

Da mesma forma que no pavimento de subsolo, os procedimentos de reparação de trincas e fissuras nas paredes, seguem da mesma maneira no pavimento térreo.

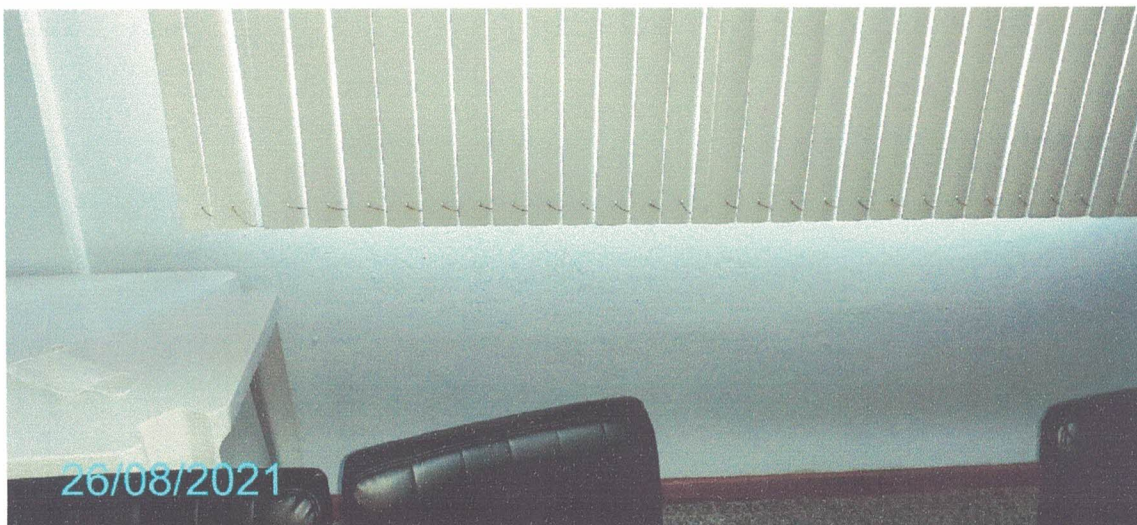
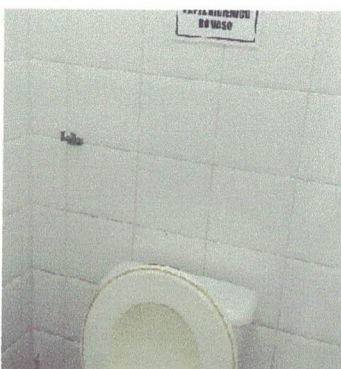
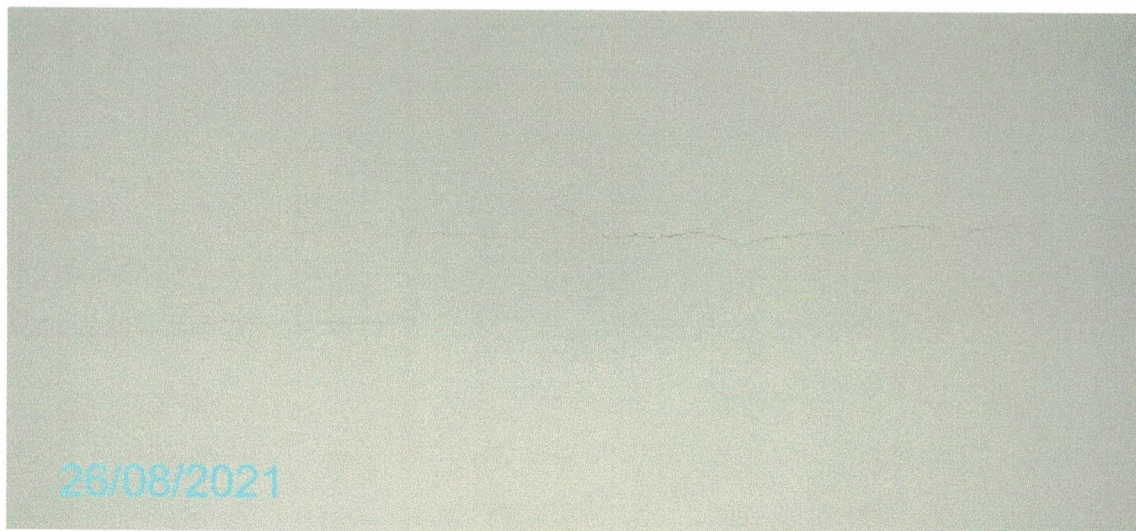
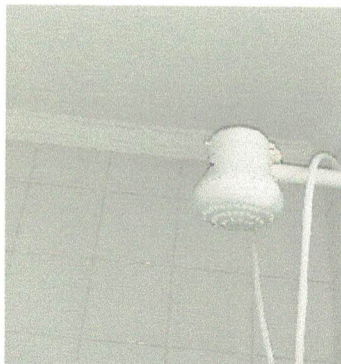
A seguir, apresentamos algumas paredes com as rachaduras, trincas e fissuras mencionadas anteriormente.

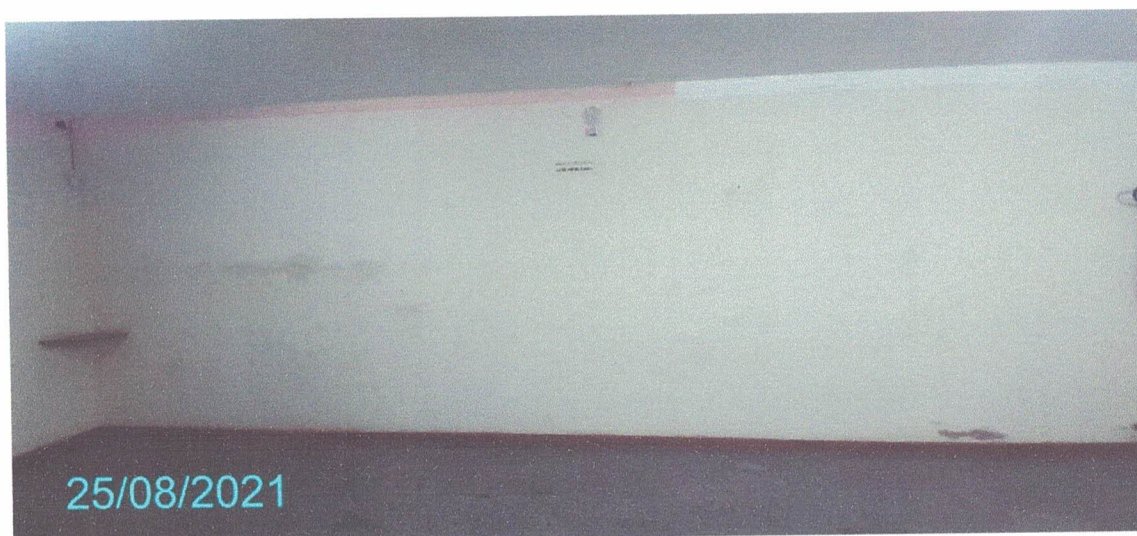
Figura 166– Paredes do Subsolo

Os critérios utilizados para a inspeção objetivaram o comportamento estrutural da edificação, uma vez que esta possui fissuração, trincas na maioria das paredes dos dois pavimentos – pavimento de subsolo e pavimento térreo da Câmara Municipal de Muniz Freire - e rachaduras em paredes de duas salas do pavimento de subsolo, determinando portanto, uma inspeção ou uma **vistoria técnica de Nível 1**.

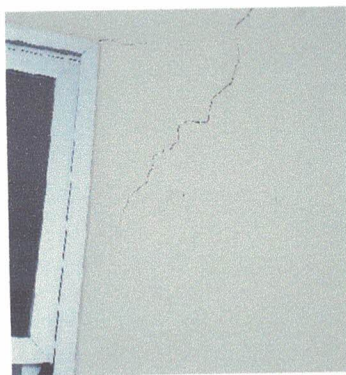
Figura 171 – Paredes do Subsolo

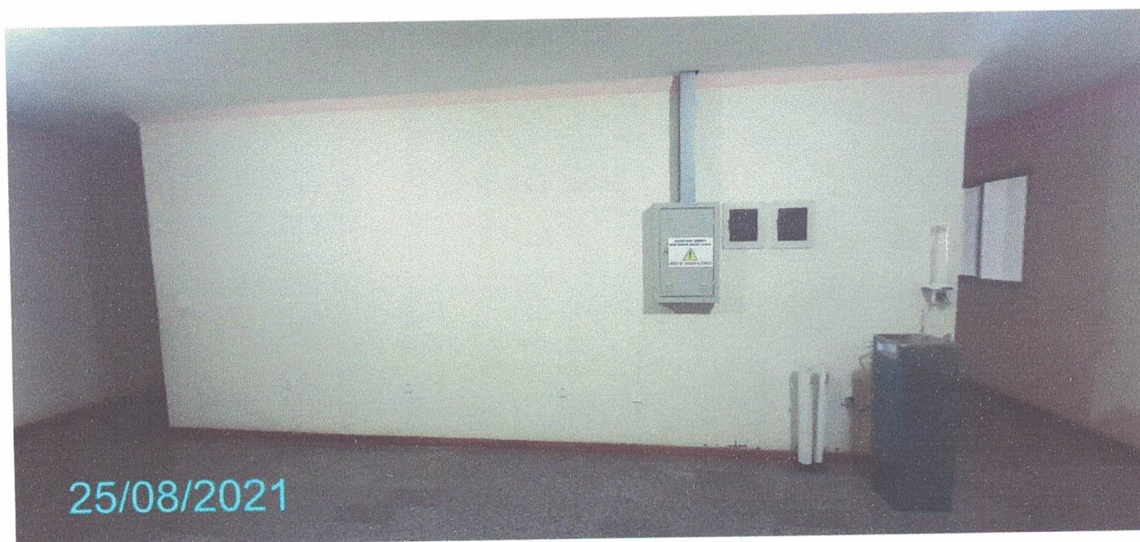
Figura 172 – Paredes do Subsolo

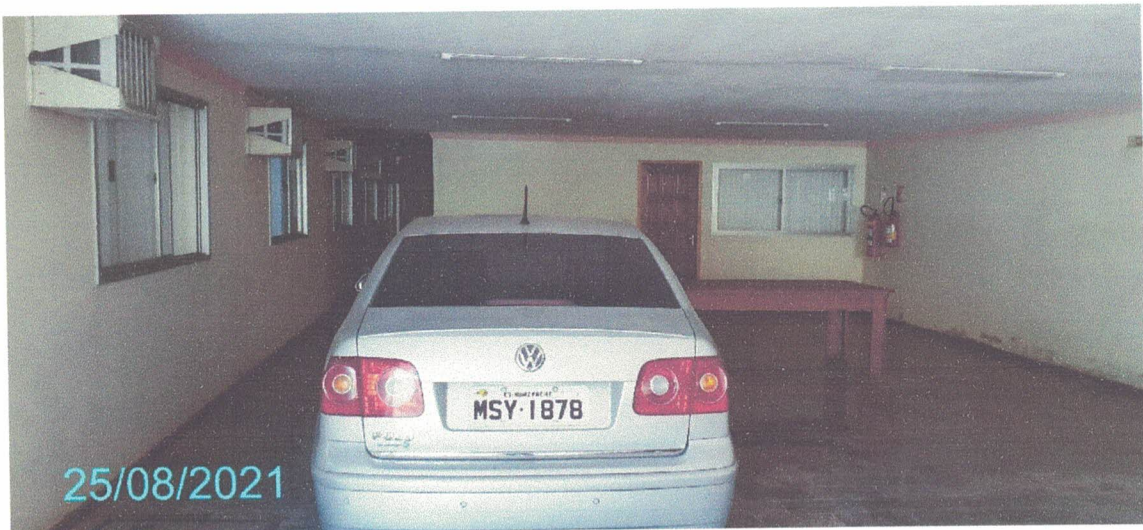
Figura 175 – Paredes do Subsolo

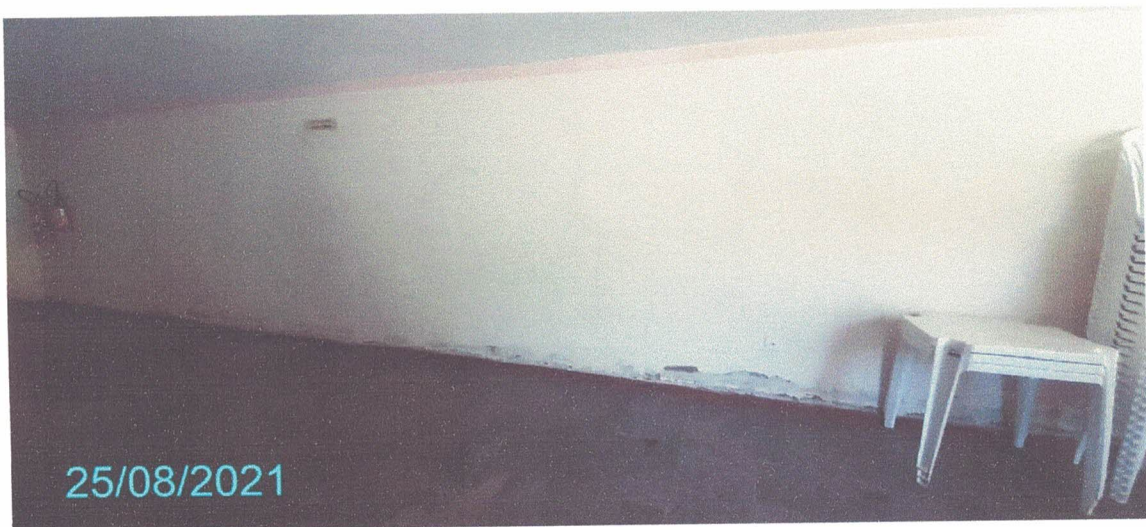
Figura 176 – Paredes do Subsolo

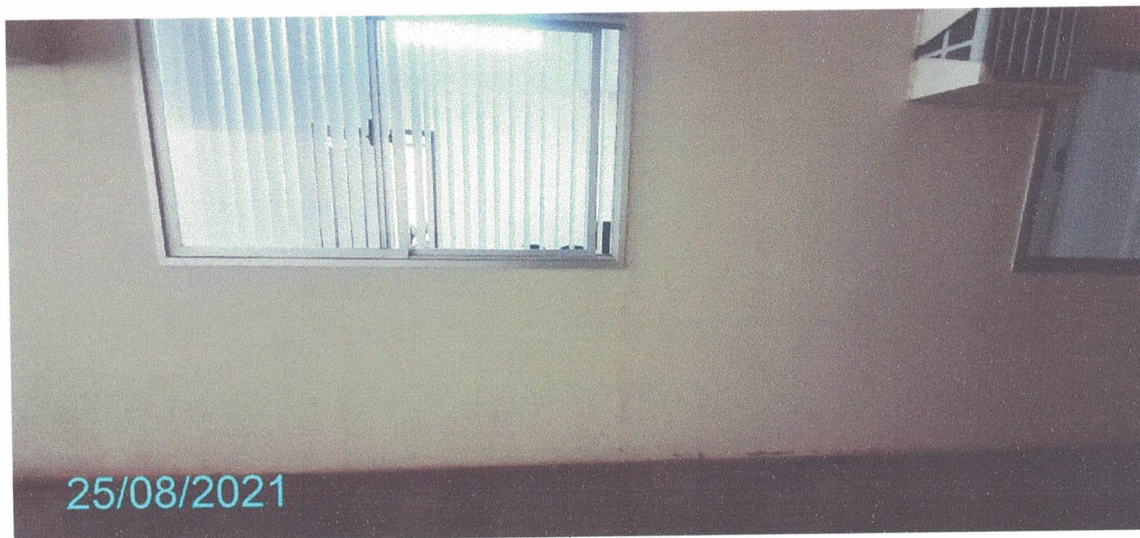
Figura 177 – Paredes do Subsolo

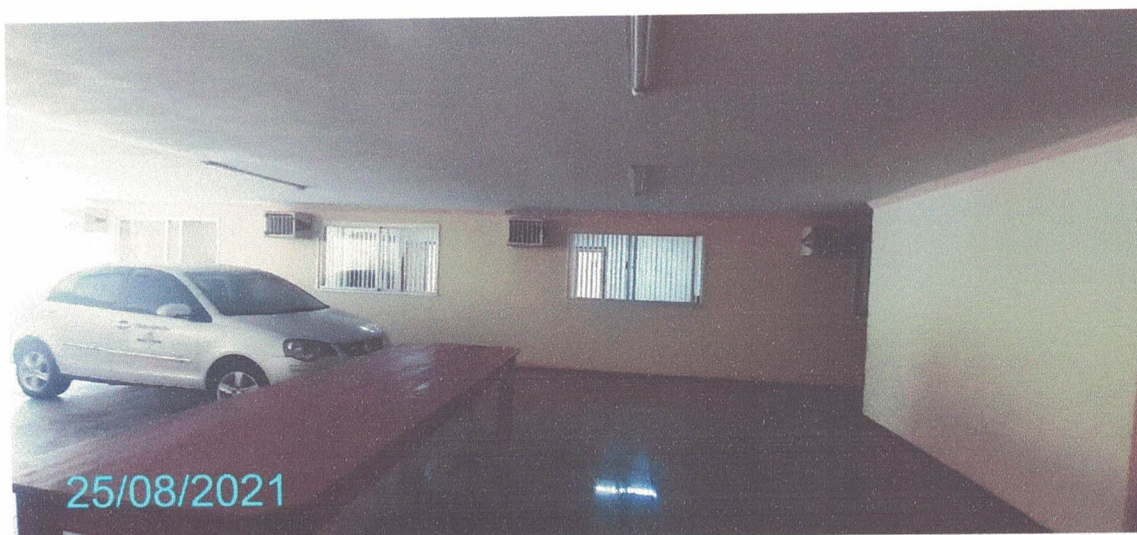
Figura 178 – Paredes do Subsolo

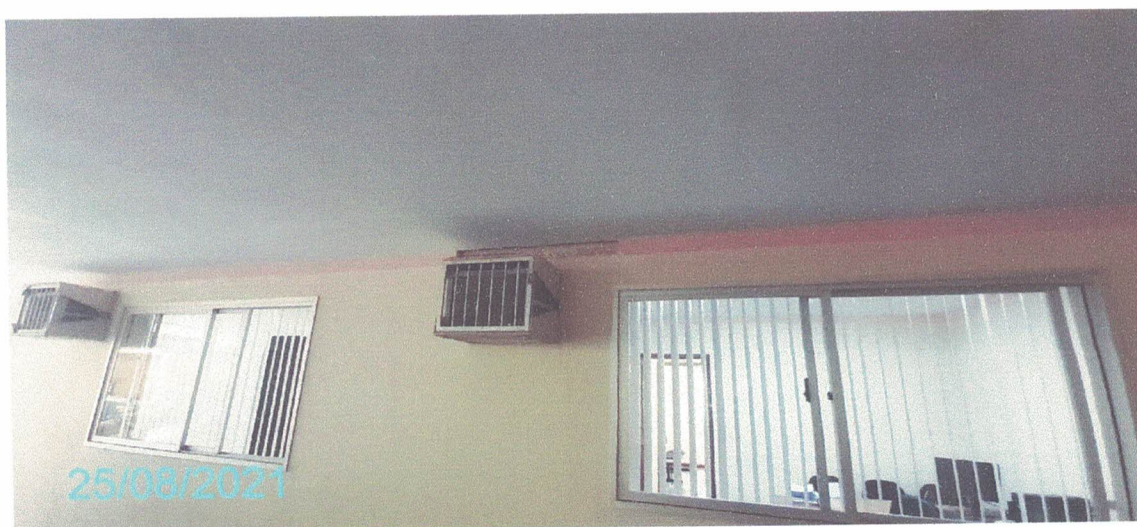
Figura 179 – Paredes do Subsolo

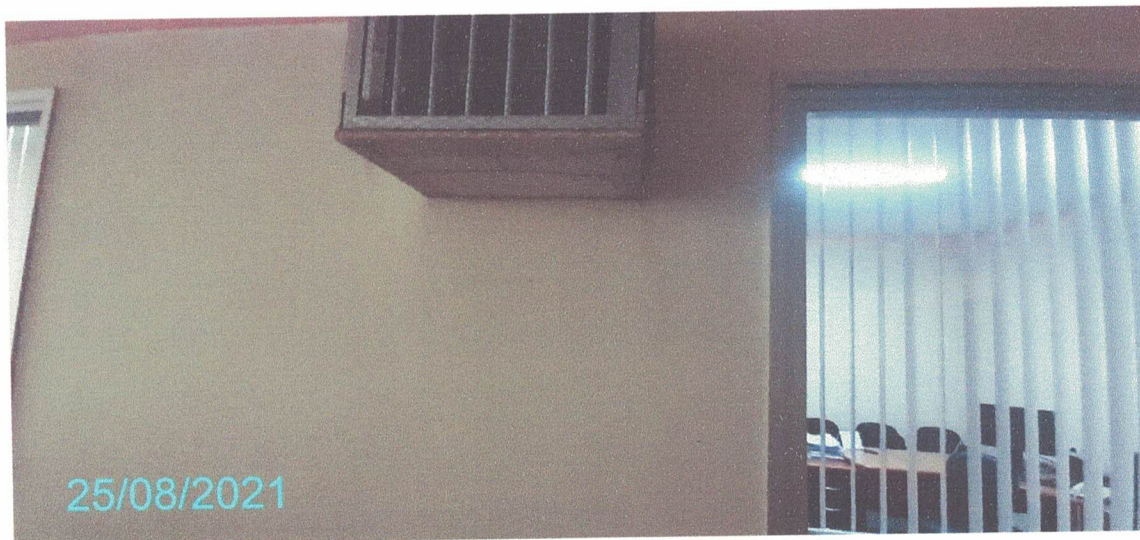
Figura 180 – Paredes do Subsolo

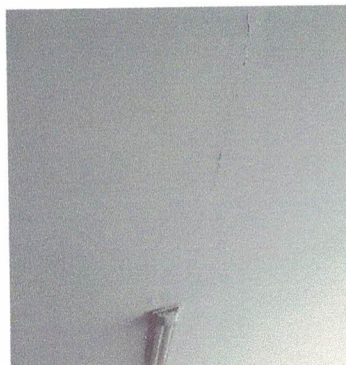
Figura 181 – Paredes do Subsolo

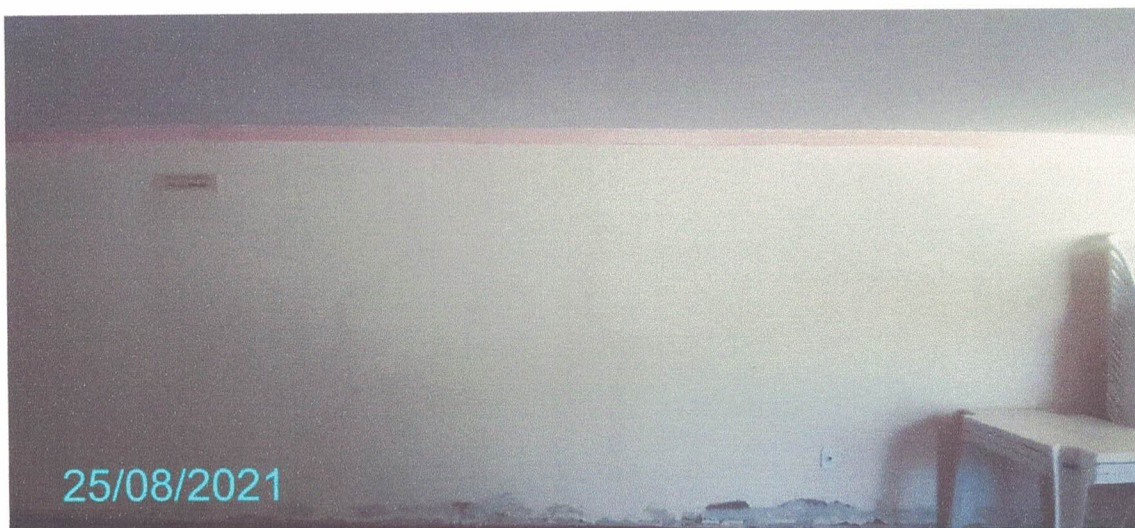
Figura 182 – Paredes do Subsolo

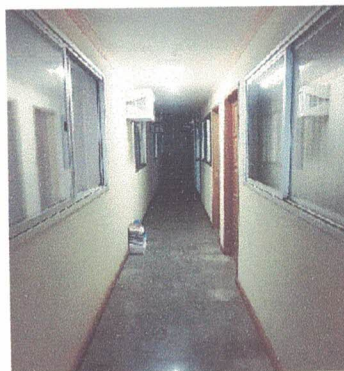
Figura 183 – Paredes do Subsolo

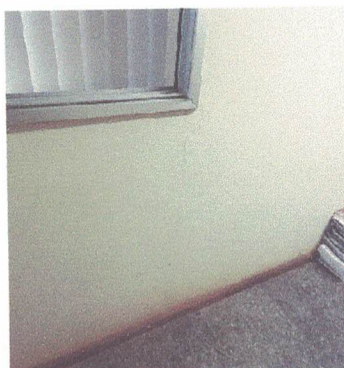
Figura 184 – Paredes do Subsolo

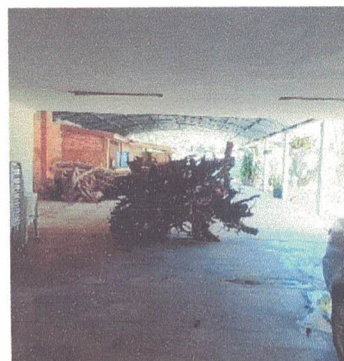
Figura 186 – Paredes do Subsolo

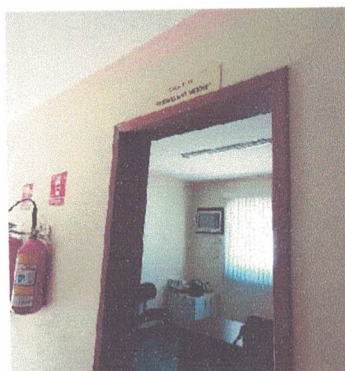
Figura 187 – Paredes do Subsolo

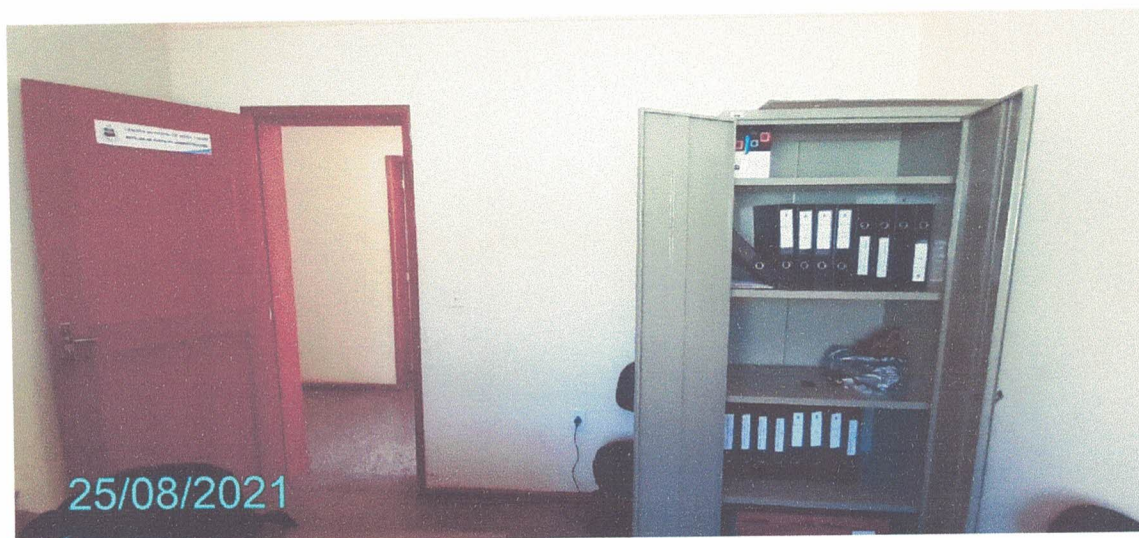
Figura 188 – Paredes do Subsolo

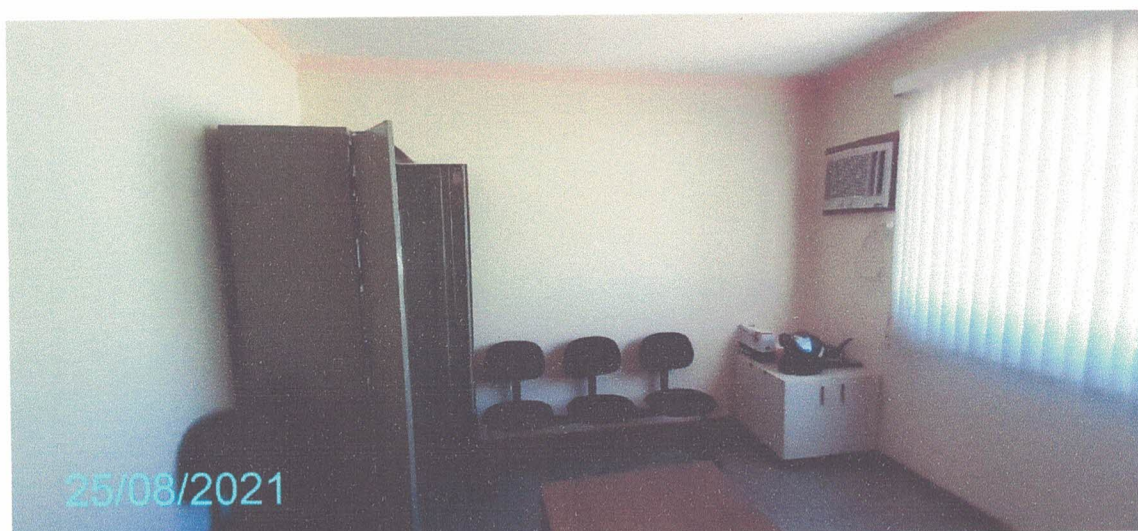
Figura 189 – Paredes do Subsolo

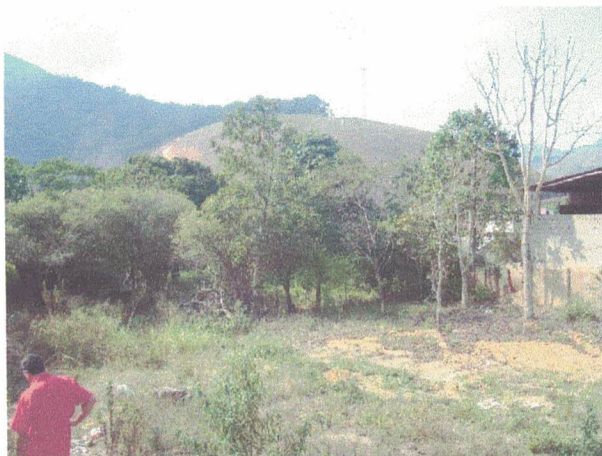
Figura 43 – Fotografia do terreno a época das fundações.

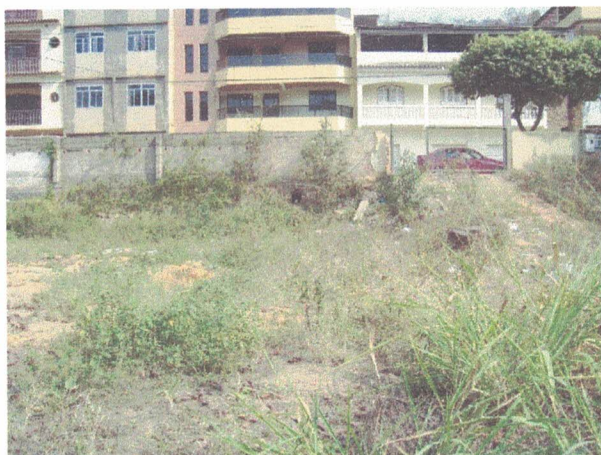
Figura 44 – Fotografia do terreno a época das fundações

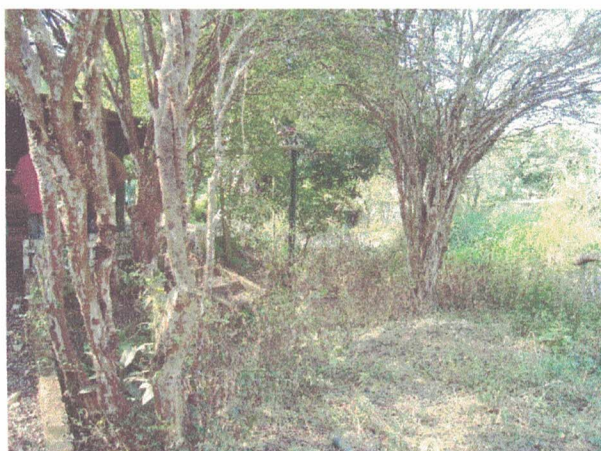
Figura 45 – Fotografia do terreno a época das fundações.

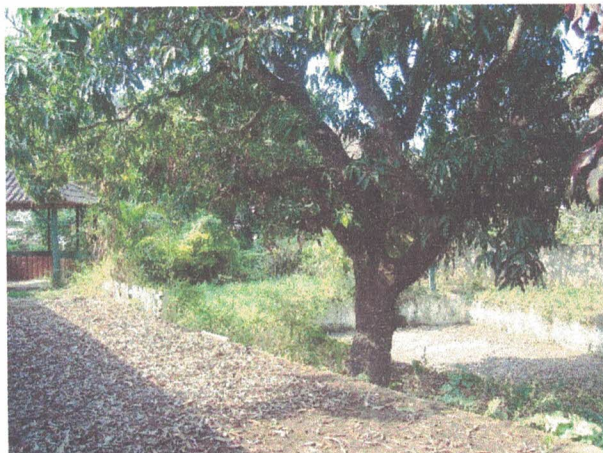
Figura 46 – Fotografia do terreno a época das fundações.

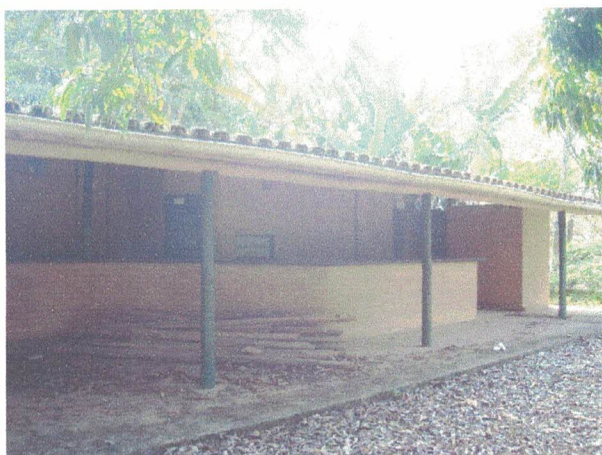
Figura 47 – Fotografia do terreno a época das fundações.

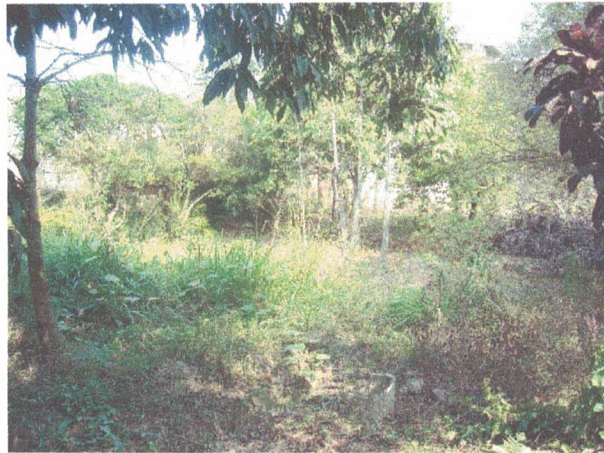
Figura 50 – Fotografia do terreno a época das fundações.

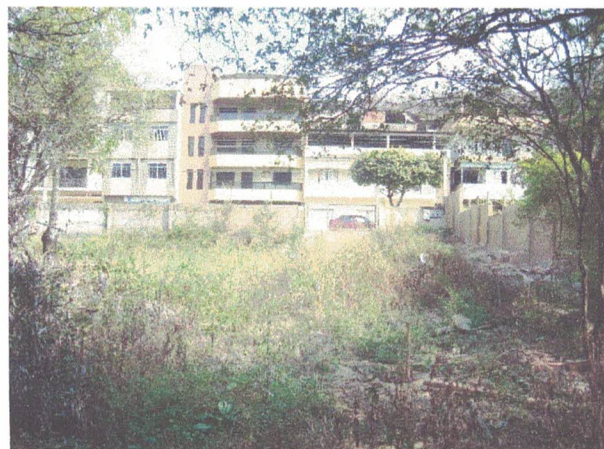
Figura 51 – Fotografia do terreno a época das fundações.

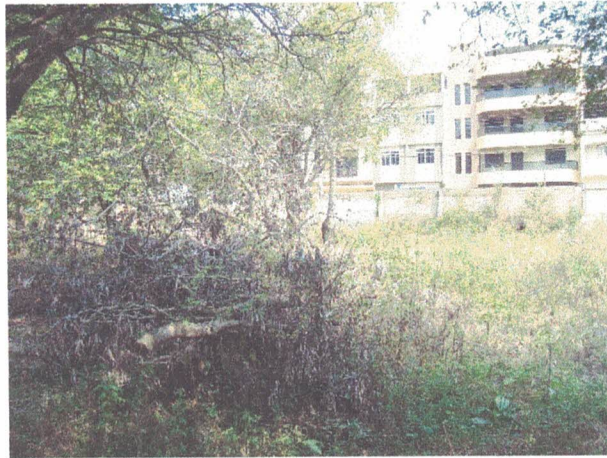
Figura 52 – Fotografia do terreno a época das fundações.

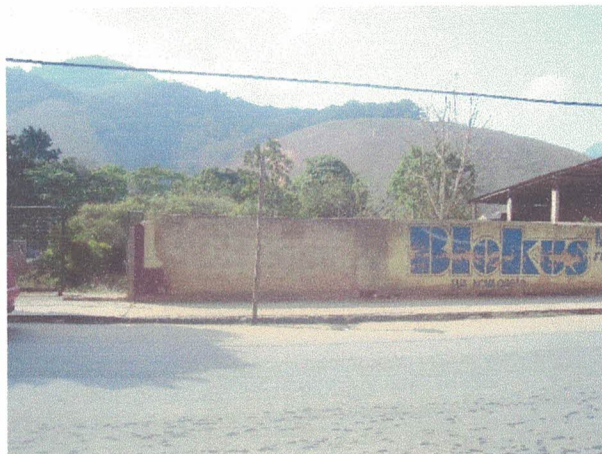
Figura 53 – Fotografia do terreno a época das fundações.

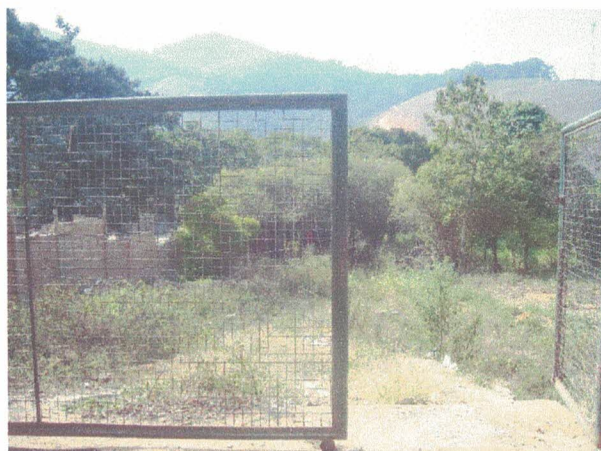
Figura 54 – Fotografia do terreno a época das fundações.

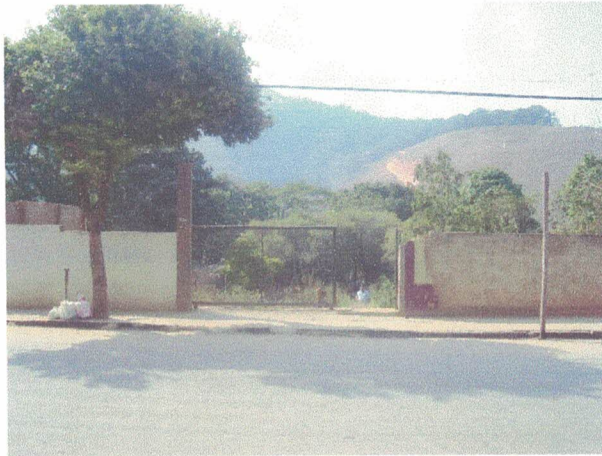
Figura 55 – Fotografia do terreno a época das fundações.

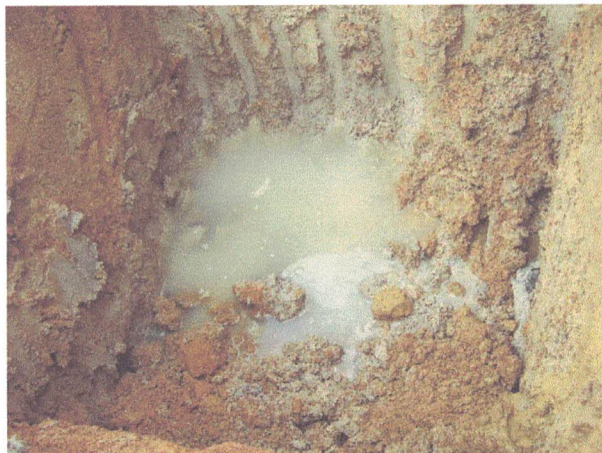
Figura 56 – Fotografia do terreno a época das fundações.

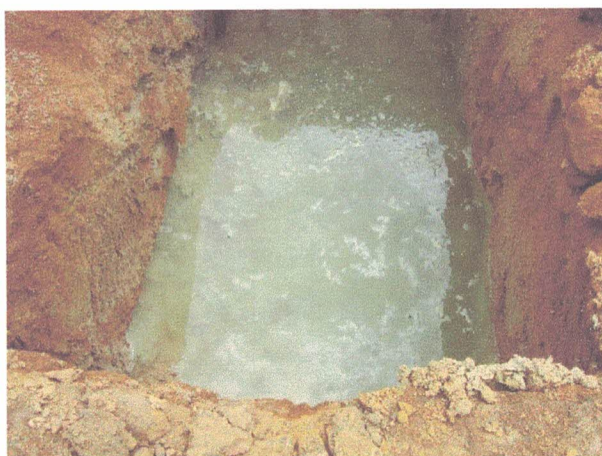
Figura 59 – Fotografia do terreno a época das fundações.

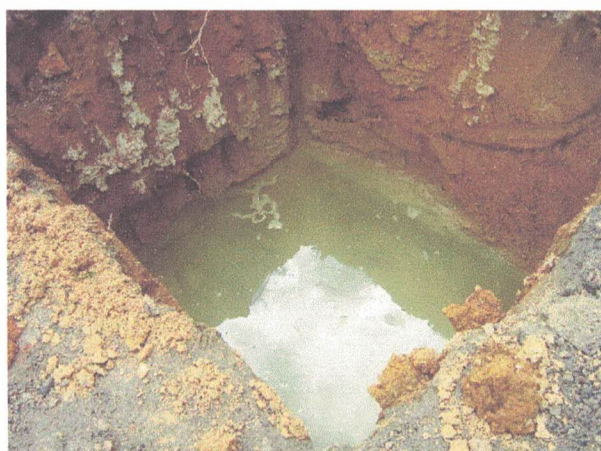
Figura 60 – Fotografia do terreno a época das fundações.

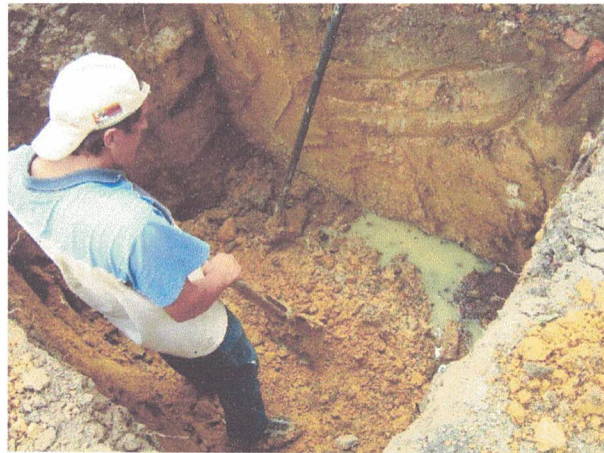
Figura 62 – Fotografia do terreno a época das fundações.

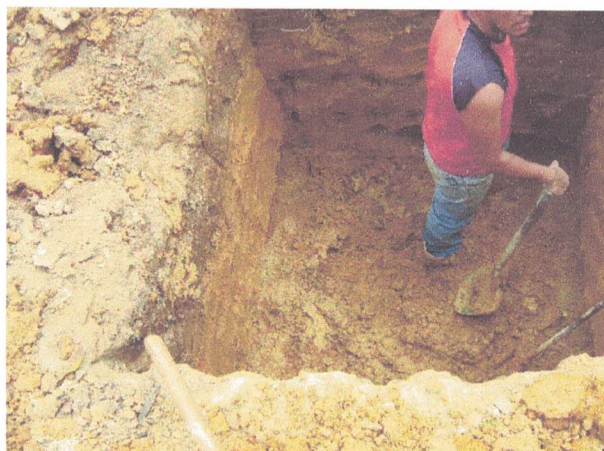
Figura 63 – Fotografia do terreno a época das fundações.

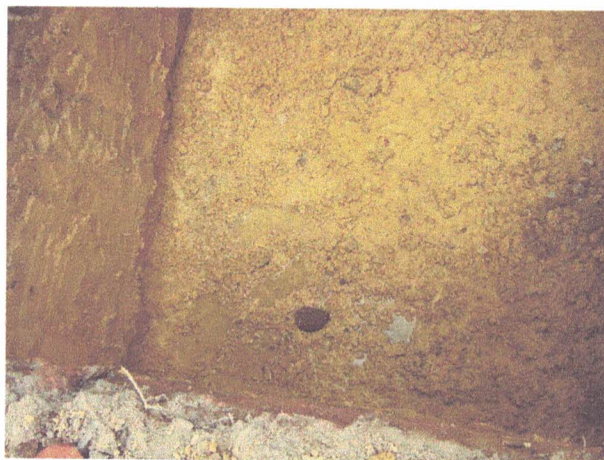
Figura 64 – Fotografia do terreno a época das fundações.

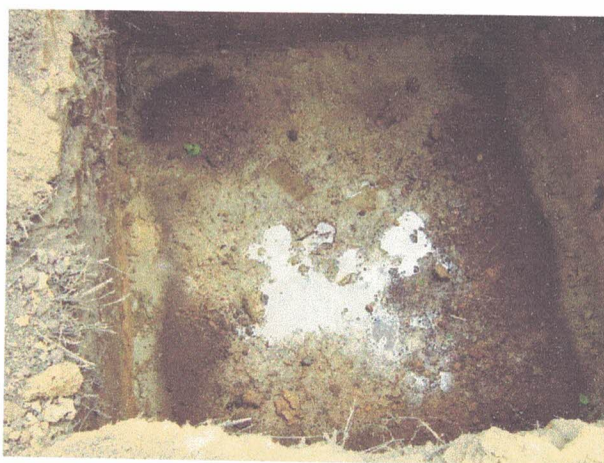
Figura 65 – Fotografia do terreno a época das fundações.

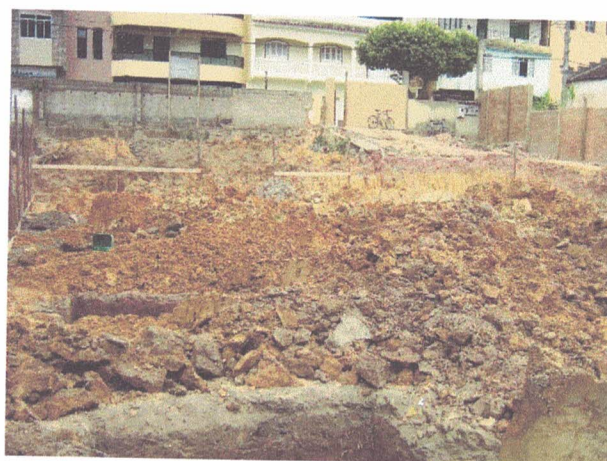
Figura 66 – Fotografia do terreno a época das fundações.
