LAUDO TÉCNICO DA VISTORIA

VISTORIA TÉCNICA NO EDIFÍCIO DA **CÂMARA MUNICIPAL DE MUNIZ FREIRE** SITUADO NA RUA JOÃO IVO AGUILAR, 202, CENTRO, MUNIZ FREIRE, ESTADO DO ESPIRITO SANTO, CEP 29.380-000, REALIZADA NOS DIAS 25/08/2021 E 26/08/2021 POR **ANTONIO FERNANDES MAMEDE**, ENGENHEIRO CIVIL, CREA RJ 20.959/D VISTO ES.

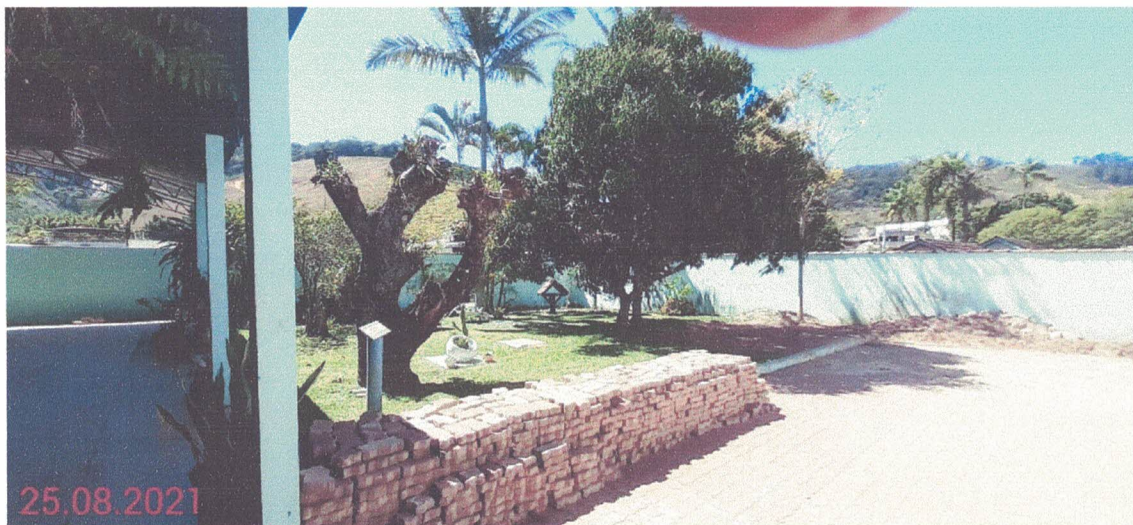
porém, esta fossa apresentava-se no dia 20.04.2021, em nossa primeira visita a Câmara, com cerca de 80% de seu espaço de utilização -espaço esse de tratamento do esgoto -, preenchido com material sólido, o que aconselhamos a retirada desse material.

Figura 17 – Quintal ou Jardim, definindo a área 3 do croquis.

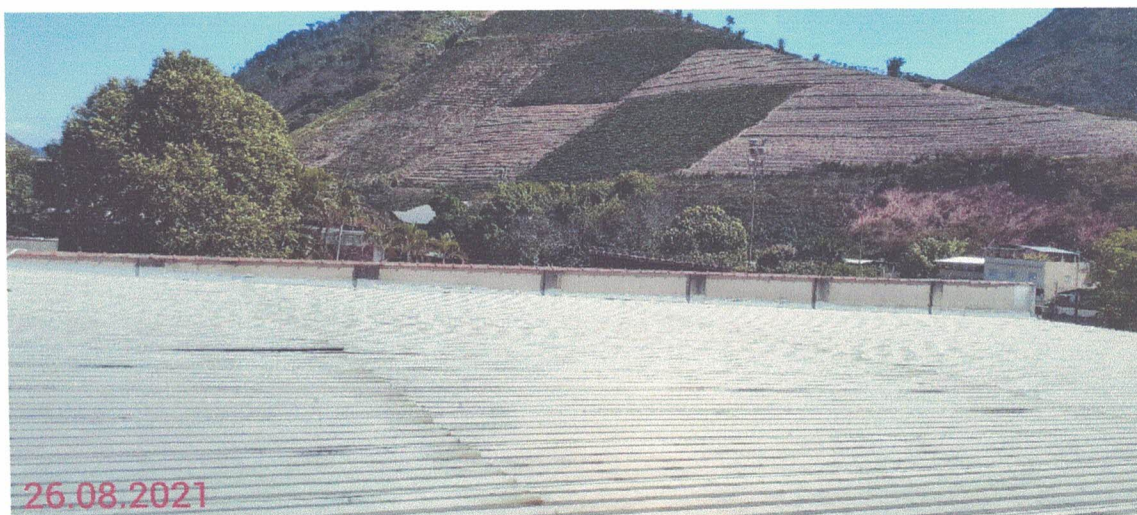
Quanto as infiltrações nos tetos de gesso do pavimento térreo provenientes de aberturas de telhas e amassamentos de telhas no pavimento da cobertura, classificamos de **RISCO CRÍTICO** por duas razões, sendo a primeira por possibilitar possíveis paralizações durante chuvas próximas e aumento excessivo de custo de manutenção devido a excessiva quantidade de telhas amassadas e soltas.

O telhado possui aberturas que possibilitam infiltrações de água, o que analisamos mais detalhadamente na inspeção. As fotografias tiradas do telhado apontam necessidade de reparação de telhas amassadas, desencontradas em regiões de recobrimento, bem como de rufos e contra rufos amassados, – rufo é o correspondente a região mais alta e em nível do telhado junto a parede da fachada principal e o contra rufo é na região inclinada do telhado ou seja na direção das fachadas laterais –, e de calha de escoamento de águas pluviais. Há fiação exposta no telhado, colocada após a construção para diversos fins, que certamente provocou esses amassamentos de telhas, devido a subida ao referido telhado de pessoas não habilitadas para andar sobre as mesmas. Portanto necessário é a reparação deste telhado com substituição de telhas amassadas e um plano de manutenção do mesmo, com equipamentos/acessórios auxiliares a evitar futuros amassamentos de telhas e procedimentos de manutenção a serem utilizados, bem como de segurança, evitando assim tais dificuldades futuras.

Figura 28 – Visão de aberturas entre telhas e telhas amassadas.

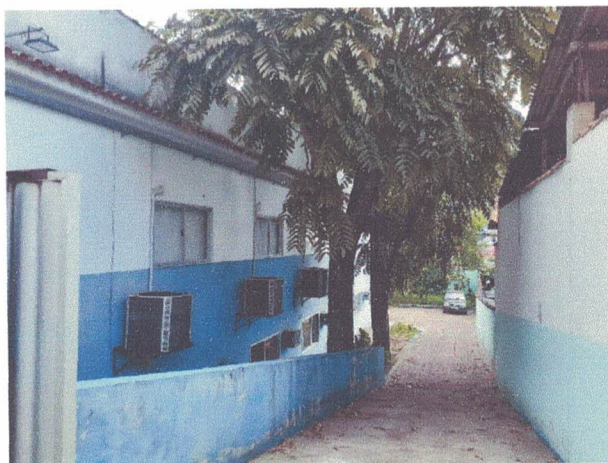
Figura 37 – Árvores da espécie do Cedro.
- Fotografia de 20/04/2021 em nossa primeira visita a Câmara

As árvores na região da rampa na Câmara Municipal de Muniz Freire, foi classificada nesta espécie " Cedro ", e foram retiradas por conta dos riscos de queda futura e por depositarem muitas folhas no telhado, provocando entupimentos de calha, corrosão de calha e telhas.

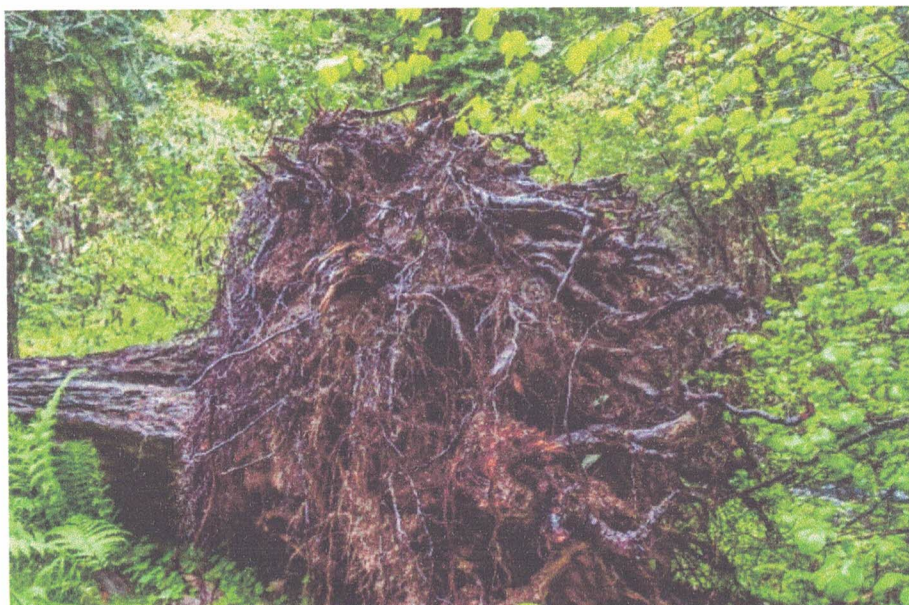
Figura 357 – Volumetria das raízes do Cedro.

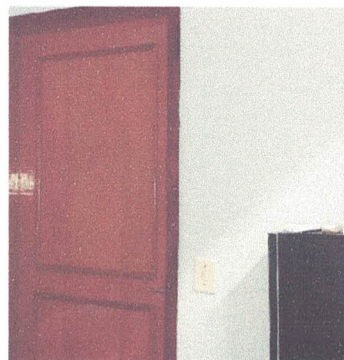
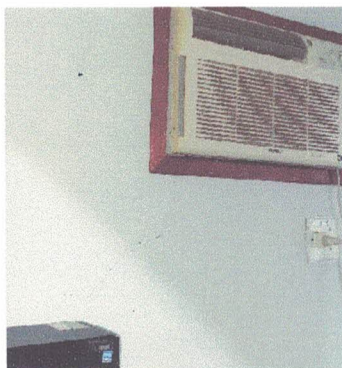
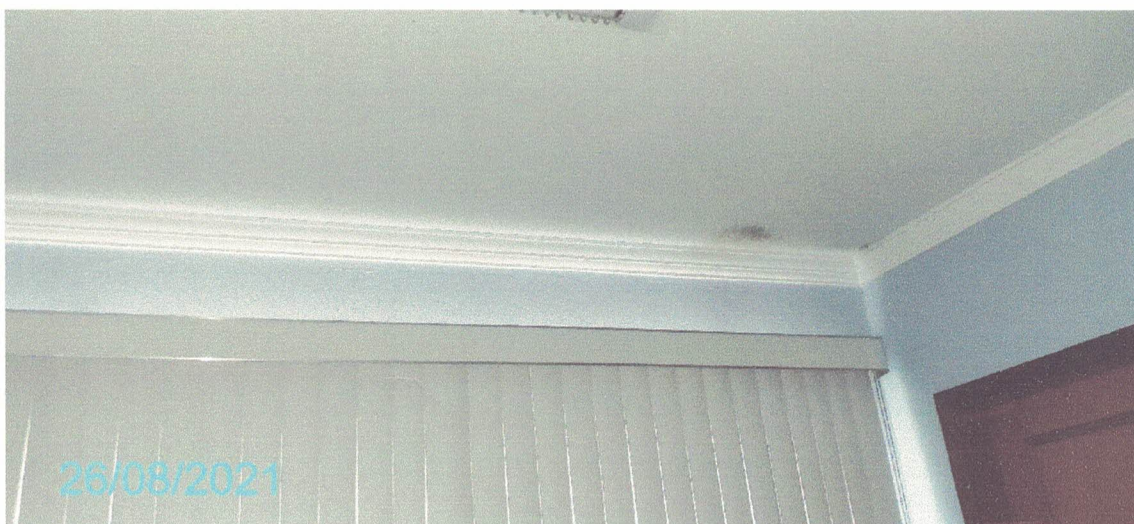
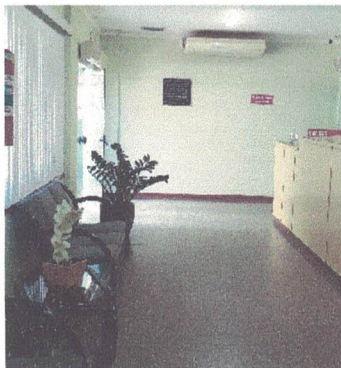
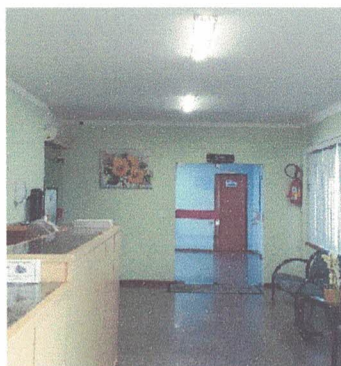
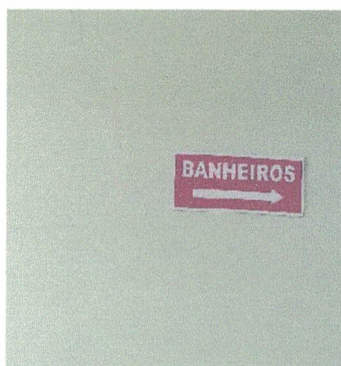
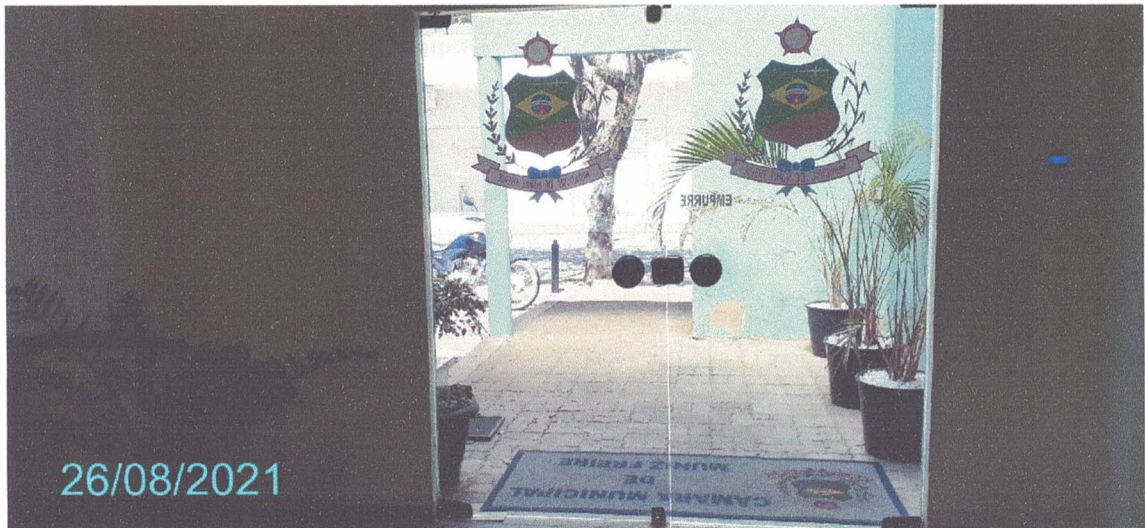
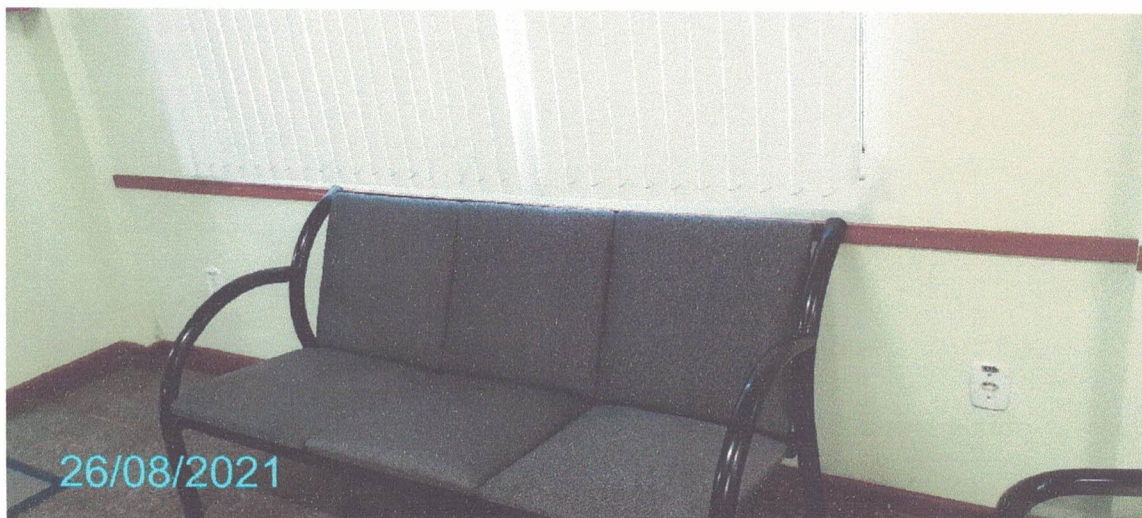
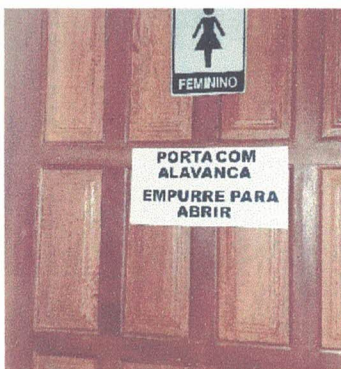
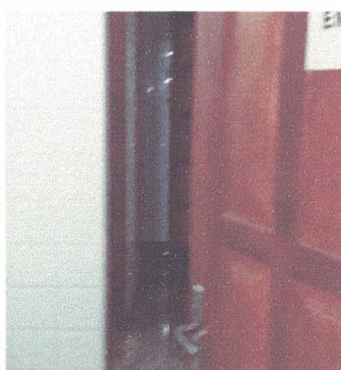
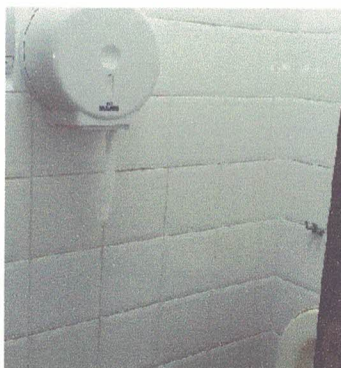
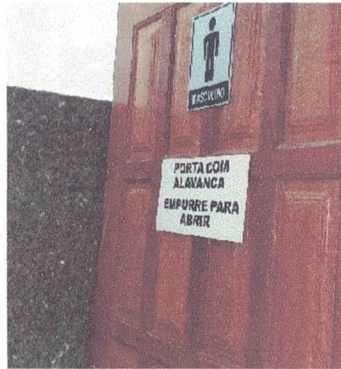
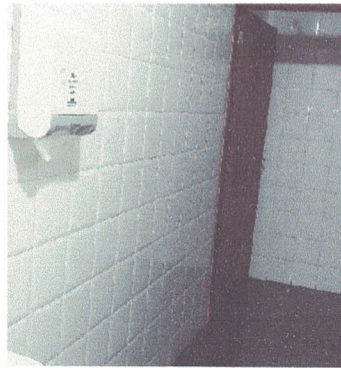
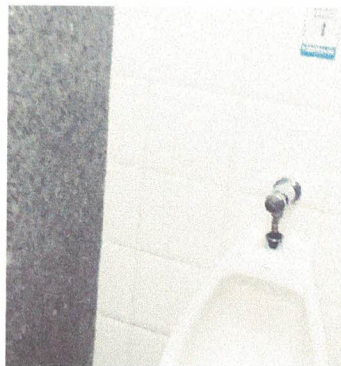
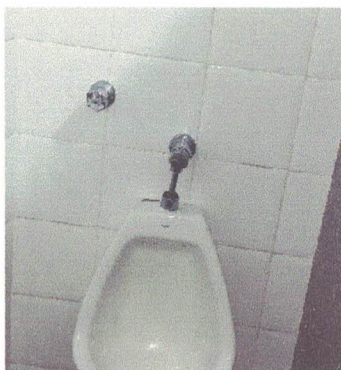
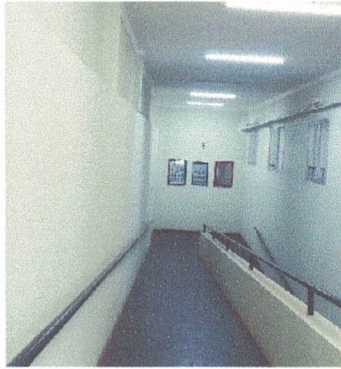
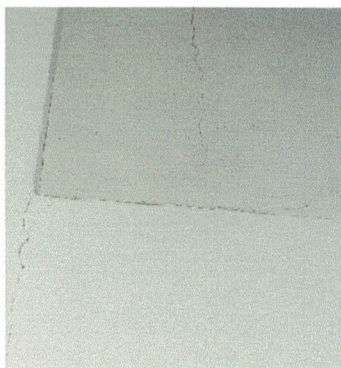
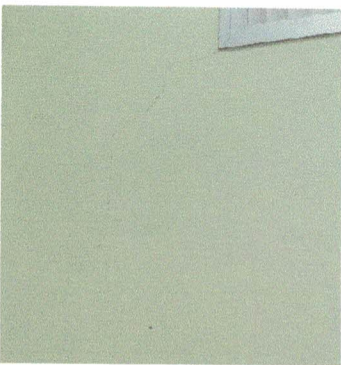
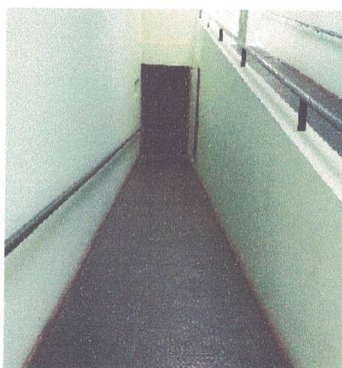
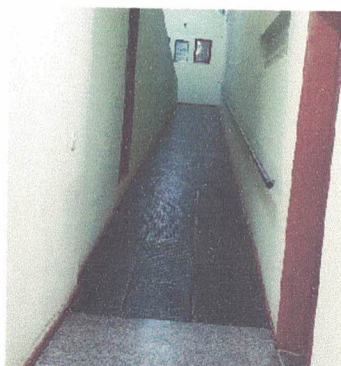
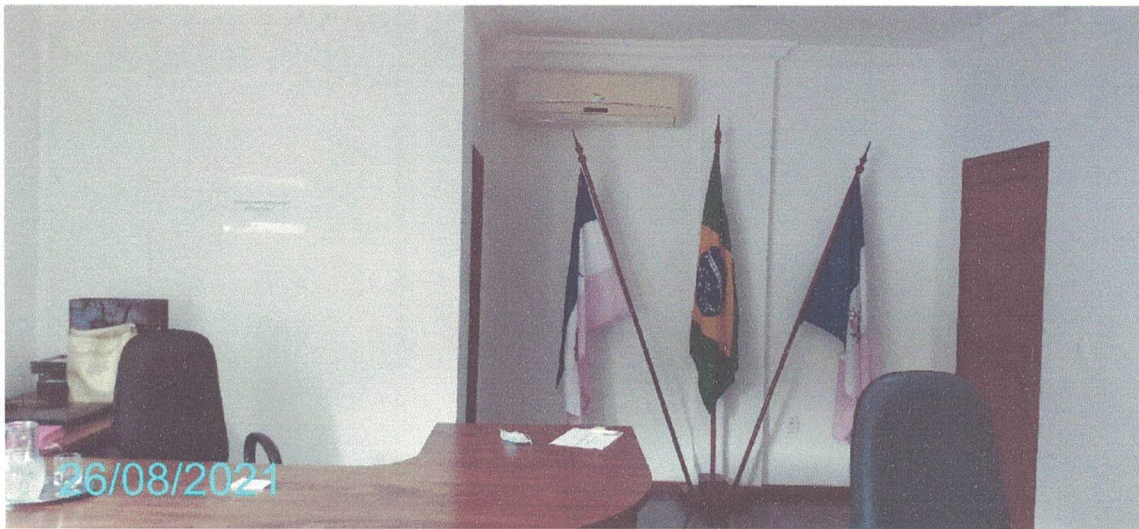
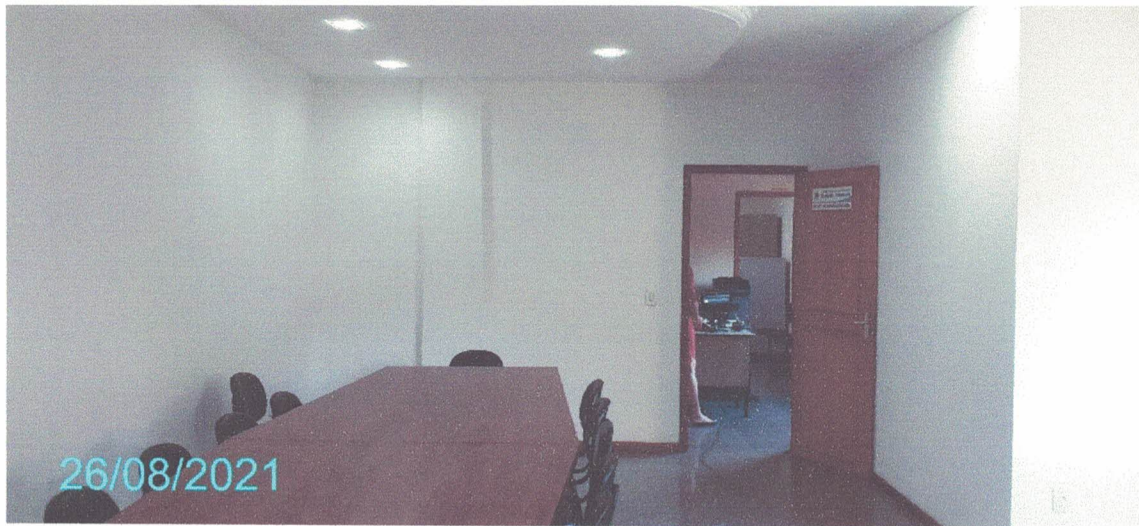
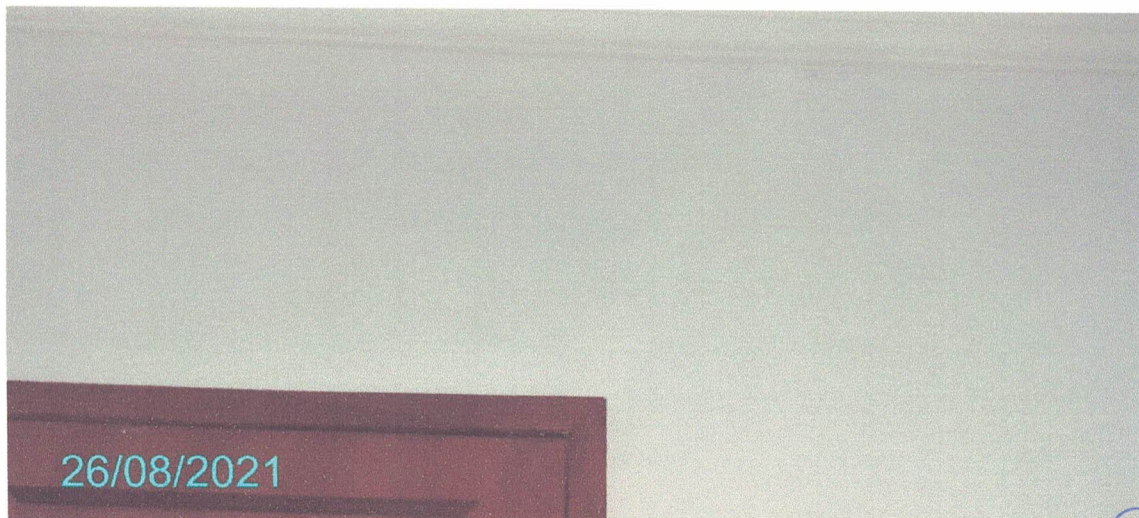
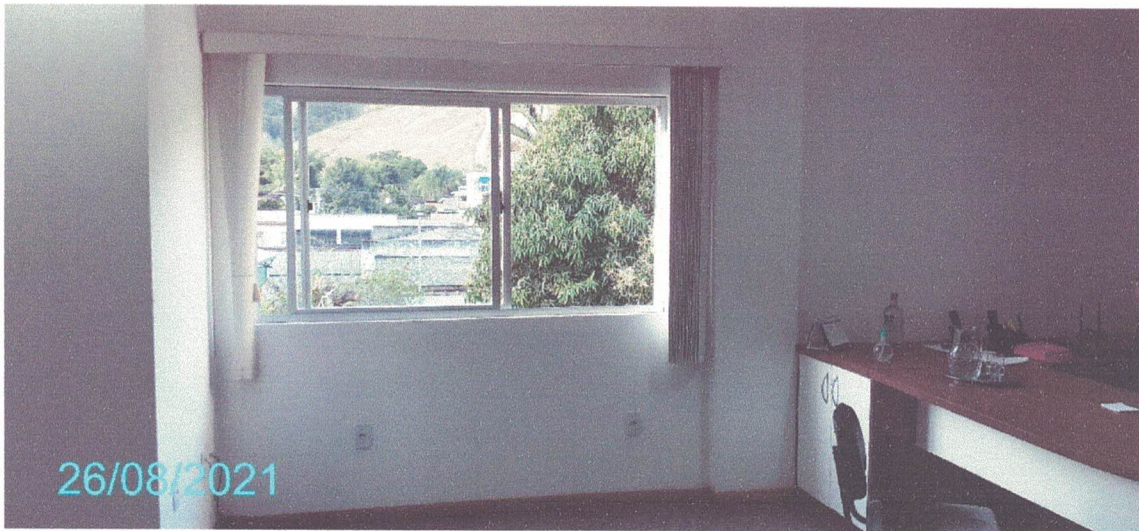
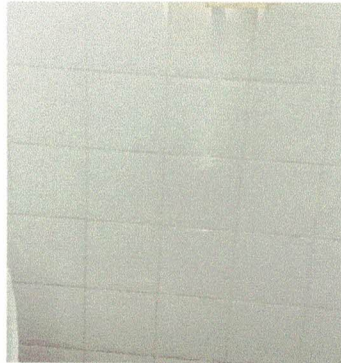
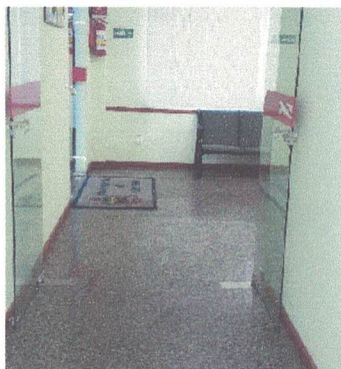
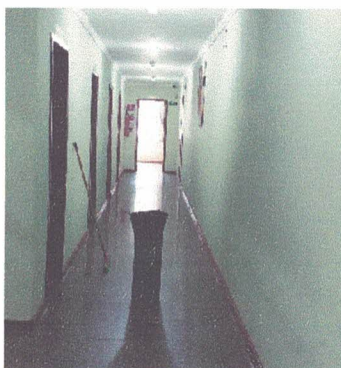
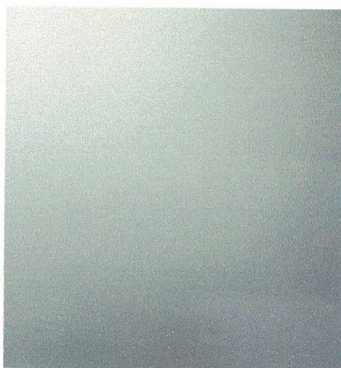
As trincas e fissuras de paredes do pavimento térreo ocorrem da mesma forma que no pavimento de subsolo, sendo mais evidente nas salas que contém vigas de borda, ou seja, de extremidade de pavimento, nas periferias da fachada e na periferia do vão da rampa interna. Evidenciando assim que estas paredes nestas regiões possuem flechas diferidas maiores que a de projeto.

A seguir, apresentamos algumas paredes com as rachaduras, trincas e fissuras mencionadas anteriormente.

Para eliminar as trincas e fissuras de paredes, será necessário uma correção dessas trincas a nível de revestimento do emboço, com tratamento das referidas trincas no emboço e conseqüente conserto das pinturas a nível de emassamento da referida pintura.

Da mesma forma que no pavimento de subsolo, os procedimentos de reparação de trincas e fissuras nas paredes, seguem da mesma maneira no pavimento térreo.

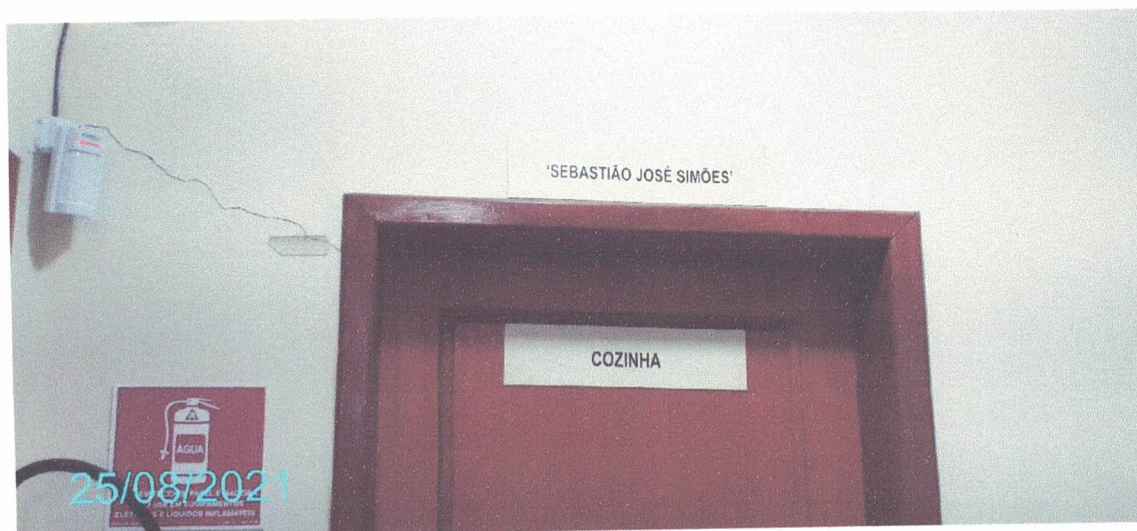
Figura especial 3 – Parede da cozinha

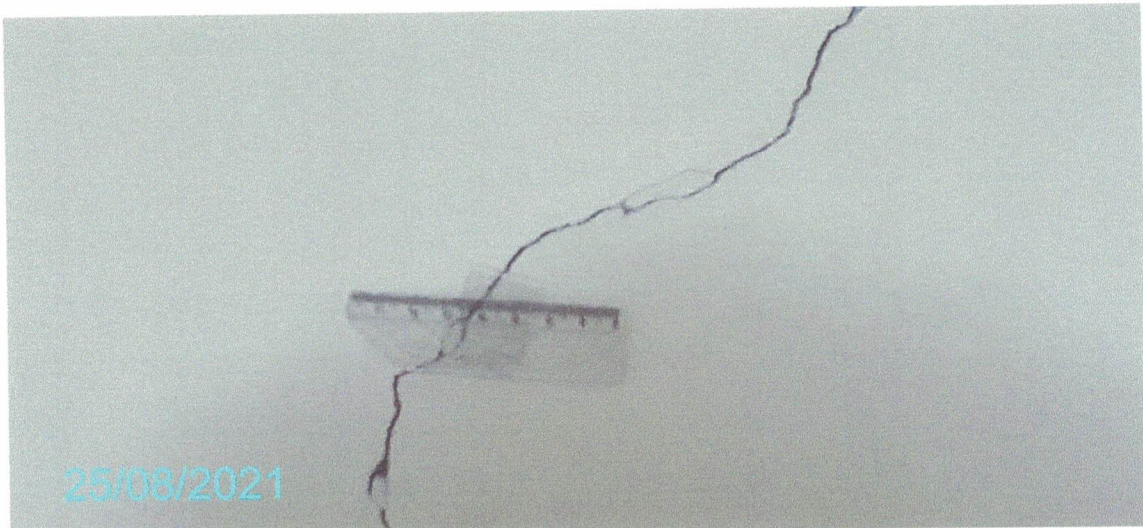
Figura especial 5 – Parede da sala 1

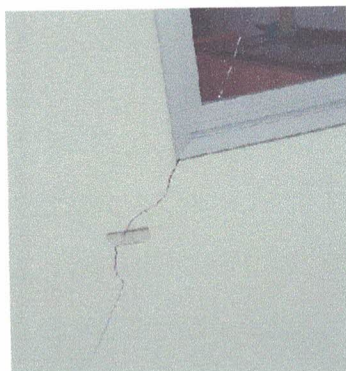
Figura especial 7 – Parede da cozinha
